LIFE99/NAT/A/5915
Sektion A:
Beweissicherung Hydrologie und Bodenstabilität

Empfehlungen zum Rückbau von Forststraßen an Bachstrecken und
Bachquerungen im Life-Projekt-Gebiet

Mag. Gabriele Weigelhofer

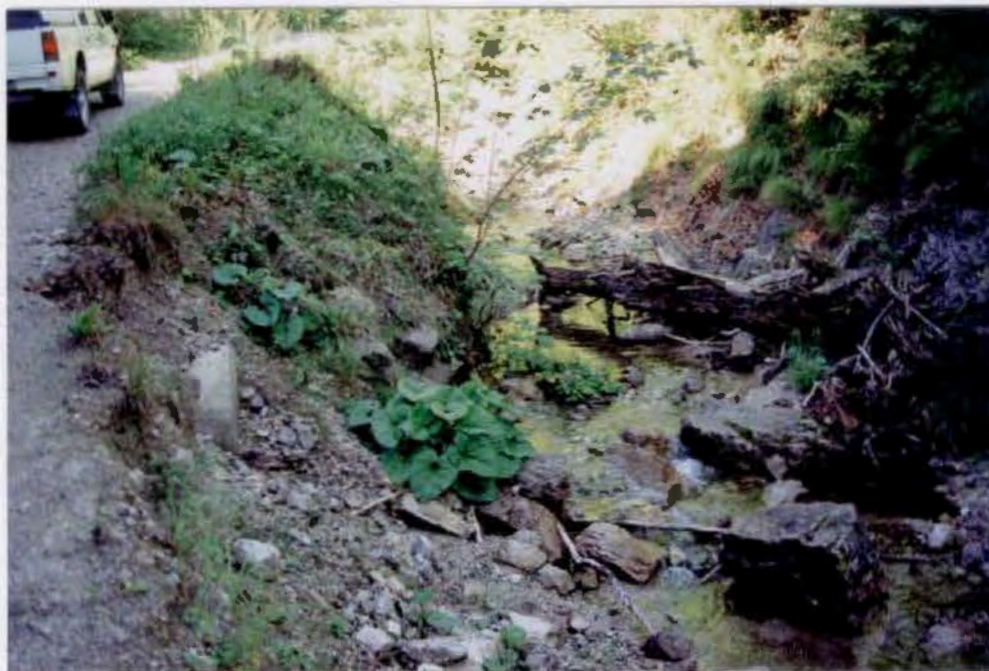
F13

1. Straße entlang Bach bis zur scharfen Kurve (Foto 13): rechtsseitig mehrere kleine Zubringer mit Rohrdurchlässen; meist geringe Schüttung, intermittierend (kleine Quellaustritte, teilweise nur überrieselte Felsen); Straße direkt neben Bach mit niedriger Böschung; bei Verklausung sollte Wasser direkt über Straße in Bach geleitet werden, wobei nur wenige Schuttmaterial anfällt -> **keine Maßnahmen erforderlich**

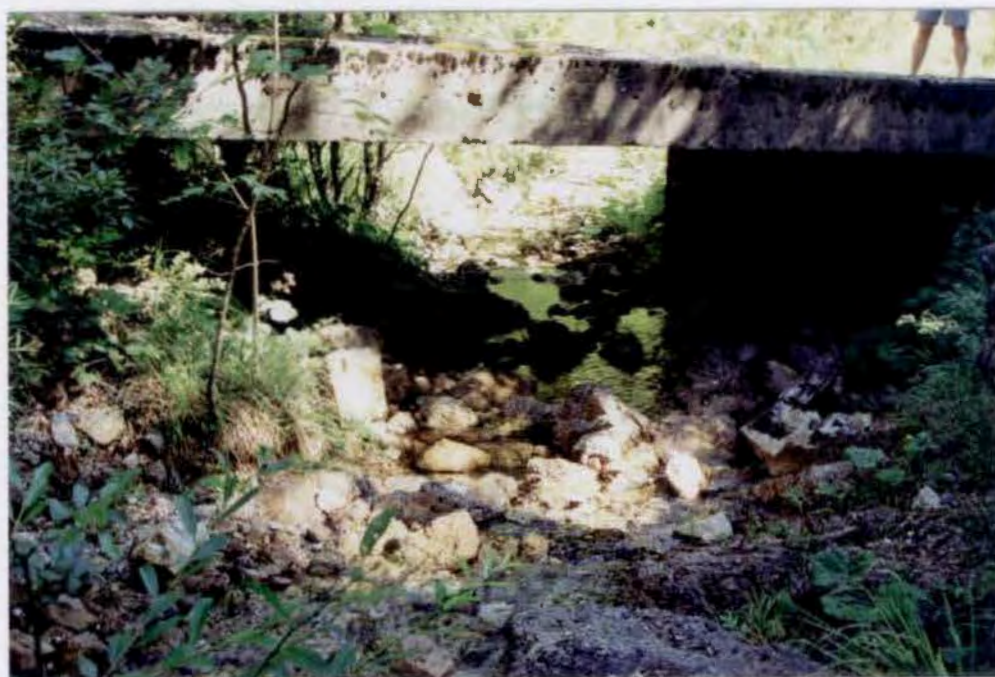
F17

2. Brücke über Bach (Foto 17): Bach dynamisch und perennierend, Felsblöcke am rechten Ufer drücken ins Bachbett und könnten eine Verklausung fördern; Querschnitt des Kastendurchlasses groß; bei Verklausung Ausweichen des Wassers ober- oder unterhalb der Brücke über die Straße und direkt ins Bachbett, ökologisch unbedenklich; -> **keine Maßnahmen erforderlich**

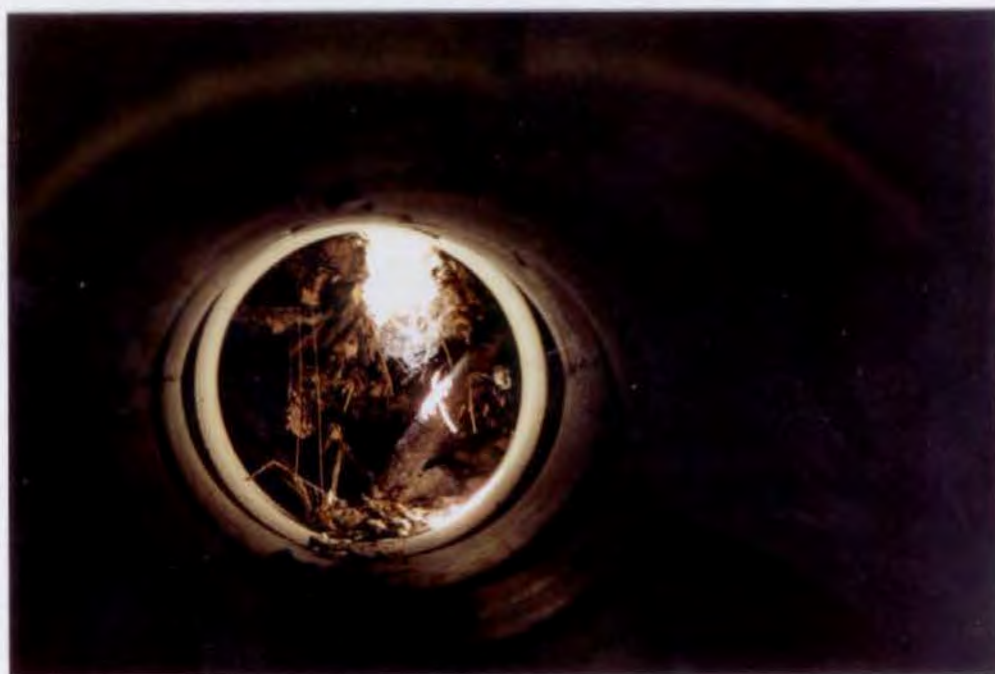
F26

6. linker Arm der Straße nach Abzweigung (bergauf gesehen) : nur kleine Quellzubringer oder überrieselte Felsen, **keine Maßnahmen erforderlich**
7. rechter Arm der Straße nach Abzweigung (bergauf gesehen) (Fotos 26 und 29): steiler Zurinn von links kommend, intermittierend, Rohrdurchlass bereits stark verstopft, der Bach hat begonnen sich rechtsseitig bereits ein Gerinne über die Straße zu schaffen; Straße mit hangseitigem Gefälle verhindert, dass der Bach die Straße kreuzen und in sein altes Bett fließen kann; bei weiterer Verklausung wird sich wahrscheinlich ein neues Bachbett über mehrere hundert Meter entlang der Straße bilden und erst an der Kurve die Straße kreuzen und in den Wald fließen; Gefahr der Erosion und großräumigen Naturraumzerstörung; ökologisch bedenklich, nicht so sehr für das Gewässer (da dieses ohnehin bereits intermittierend ist), aber für das Waldökosystem (Erosion, Zerstörung des Bodens, etc.); **Maßnahmen: Die Entfernung des Rohres und die Verbreiterung des Gerinnes über die Straße bis ca. 10 m nach unten wird dringend empfohlen**; Alternative: regelmäßiges Ausräumen der Rohre (wegen baldiger Unpassierbarkeit der Straße schlecht durchzuführen)

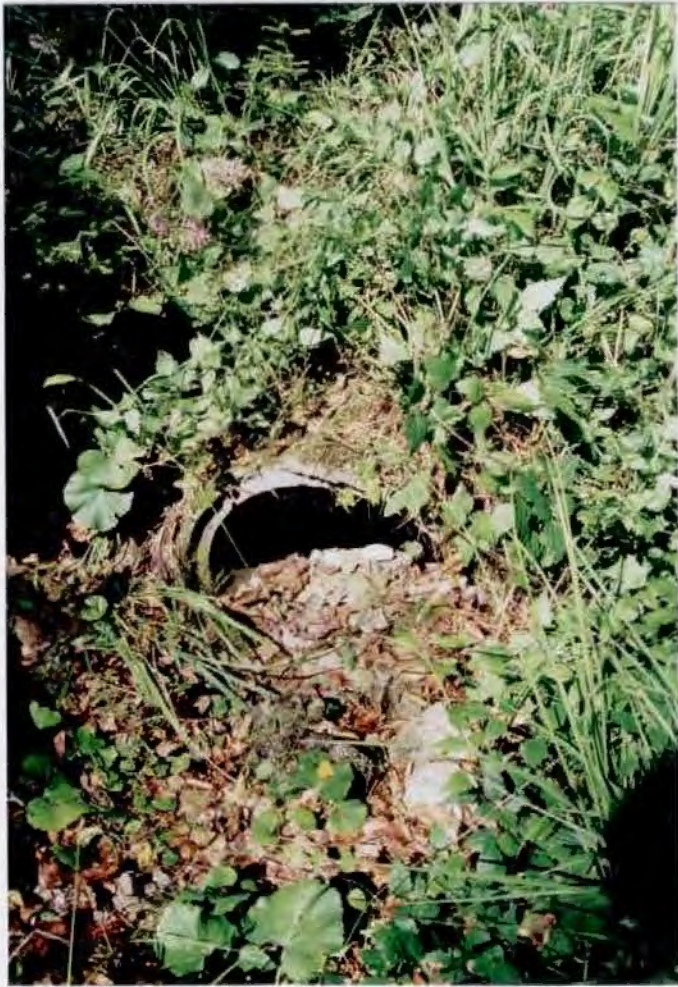
F24

4. 2. Brücke über Bach bei scharfer Kurve: Großer Querschnitt, Verklausung eher unwahrscheinlich; wie Punkt 2 **keine Maßnahmen erforderlich**
5. Rohrdurchlässe zwischen Brücken und Aufzweigung der Straße (Foto 24): hohe Feinsediment- und Lauhansammlungen, tw. stark verstopft, Gewässer intermittierend, meist nur geringe Schüttung; bei Verklausung entweder unterirdischer Verlauf des Zubringers oder Ableitung direkt über die Straße; da sich hangabwärts nur der untere Teil der Straße befindet, keine Zerstörung von wertvollem Lebensraum bei Erosion, daher **keine Maßnahmen erforderlich**

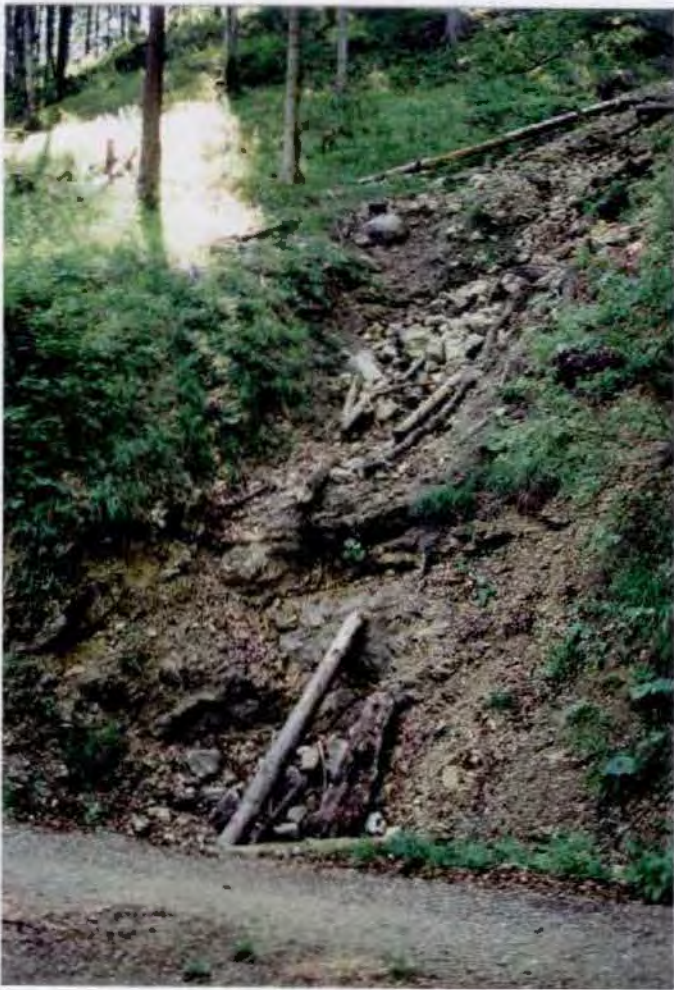
KOHLERSGRABEN F32

12. weitere Rohrdurchlässe wie bei 11 (Foto 32): Straßengefälle zwar besser, aber sonst wie oben; **Maßnahmen wie bei 11 werden empfohlen;**

Gefahr, dass sich der Bach nicht direkt über die Straße in sein altes Bett gräbt, sondern in unberührtes Waldgebiet abgelenkt wird; **Maßnahmen: Wenn möglich, wird die Entfernung des Rohrs empfohlen. Als Alternative könnten Störsteine über die Straße gelegt und der Beton im talwärtigen Bereich abgeschlagen werden, um eine Ablenkung des Wassers zu verhindern.**

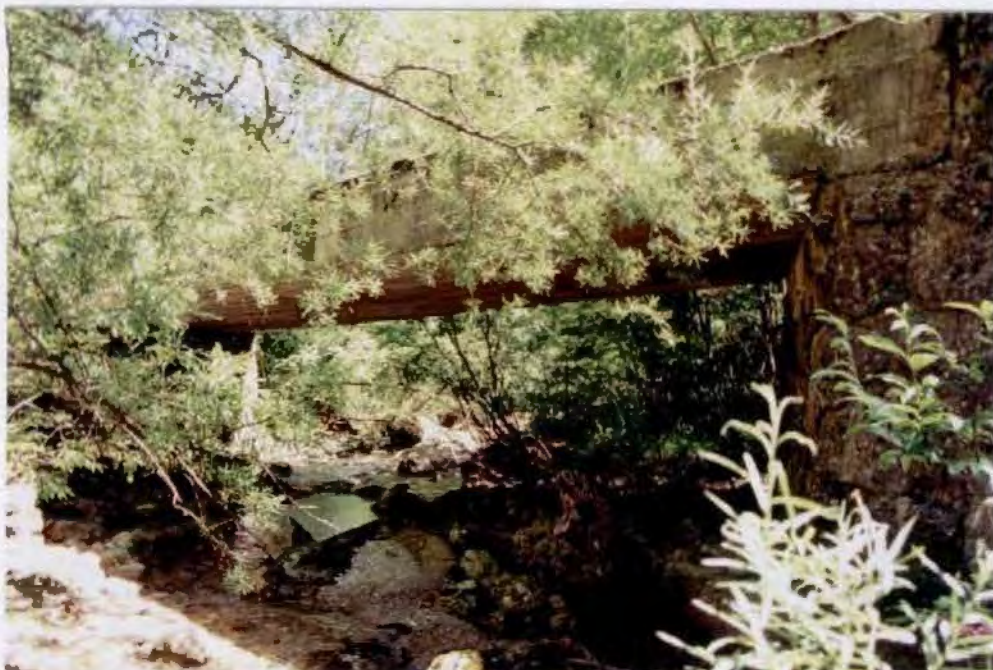
JÖRGLGRABEN F38

18. 1. Brücke über Bach (Foto 38): Kastendurchlass mit breitem Querschnitt, keine Verklausungsanzeichen; bei Verklausung könnte es zu einer leichten Ablenkung über die Straße kommen, danach sollte der Bach wieder in sein altes Bett fließen; **keine Maßnahmen erforderlich**

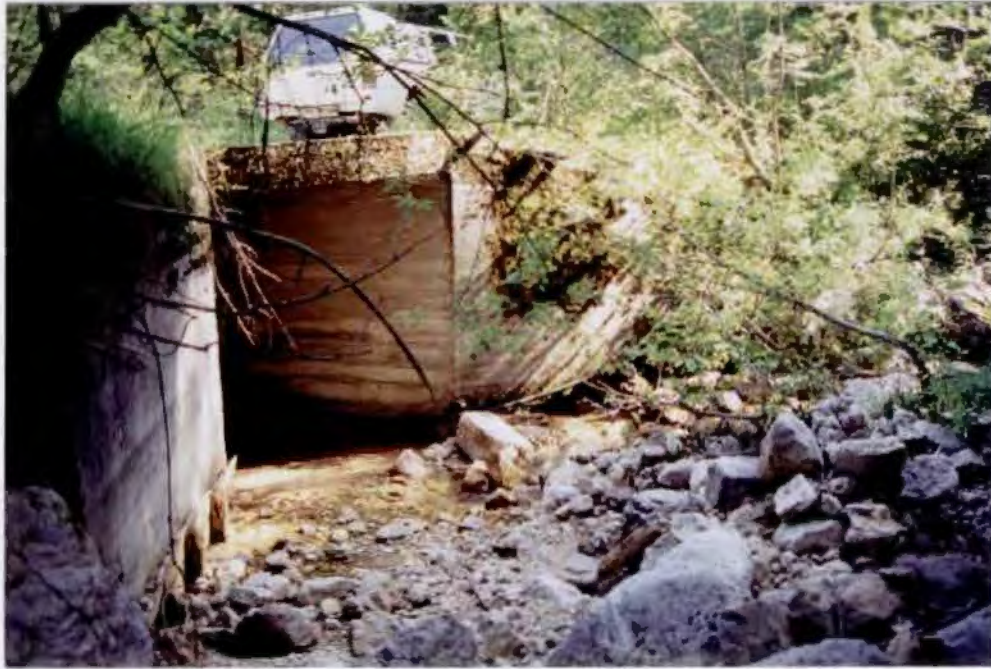
F41

20. 2. Brücke über Bach : wie 18 **keine Maßnahmen erforderlich**
21. Brücke über 2 größere Zubringer von links, oberhalb Jörglalm (Foto 41): die Bäche fließen kurz vor der Brücke zusammen, der linke Zubringer ist intermittierend, der rechte perennierend; der Kastendurchlass besitzt einen großen Querschnitt und weist keine Verklauungsanzeichen auf; allerdings trifft der linke Zubringer in einer Kurve auf die betonierten Seitenteile der Brücke auf und beginnt, neben der Brücke das Ufer leicht zu unterspülen; ohne genauere Informationen über die Schüttungsverhältnisse des Gewässers kann die Gefahr eines Durchbruches auf die Straße und einer großräumigen Ablenkung jedoch nicht abgeschätzt werden; **Maßnahmen: In Anbetracht der großräumigen Zerstörung bei einem Durchbruch des Baches einerseits und des hohen finanziellen Aufwands im Falle einer Beseitigung des Durchlasses andererseits sollte das Problem vor Ort mit einem Hydrologen und einem für den Rückbau Verantwortlichen erörtert werden.**

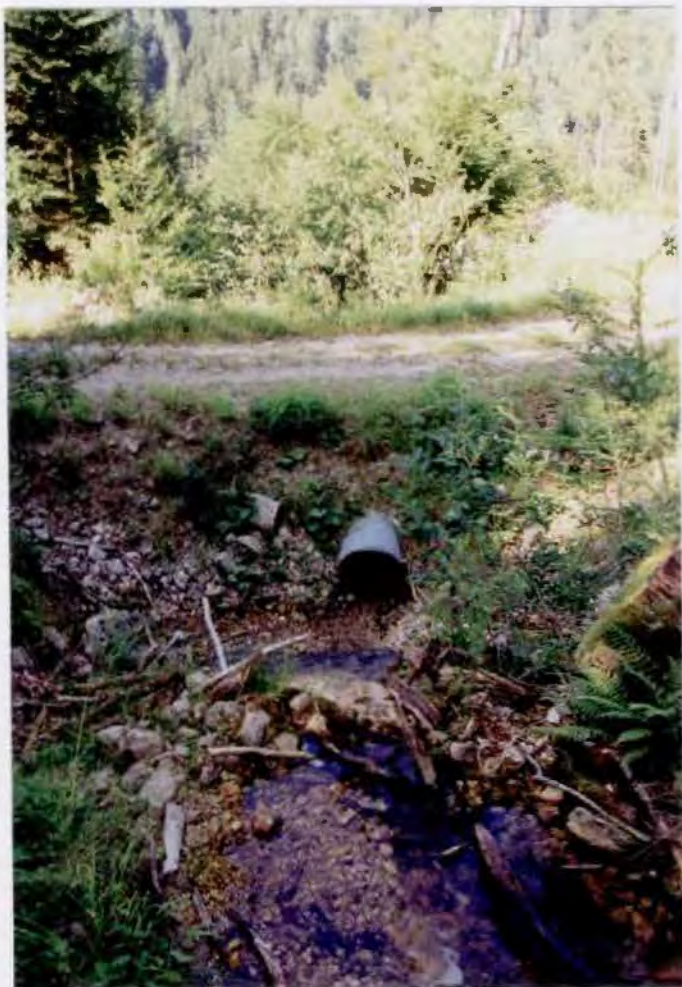
F44

22. linker Arm nach Straßenabzweigung: nur kleine Rinnsale, **keine Maßnahmen erforderlich**
23. rechter Arm nach Straßenabzweigung (Foto 44): 1. Zubringer mit geringer Schüttung, Rohr vollkommen frei, der starke Moosbewuchs weist auf eher geringe Schüttungsverhältnisse (und daher eine geringe Verklauungsgefahr) hin; allerdings weist die Straße ein leichtes Gefälle auf; bei einer Verstopfung des Rohres wird sich der Bach wahrscheinlich direkt über die Straße in sein altes Bett graben; eine Verlagerung über die Straße in die Böschung kann jedoch nicht vollkommen ausgeschlossen werden; **Maßnahmen: Da bei einer Verlagerung des Gewässers der Böschungsbereich unterhalb der Straße gefährdet wäre, wird - soweit der Aufwand vertretbar ist - wird eine Entfernung des Rohres empfohlen.**

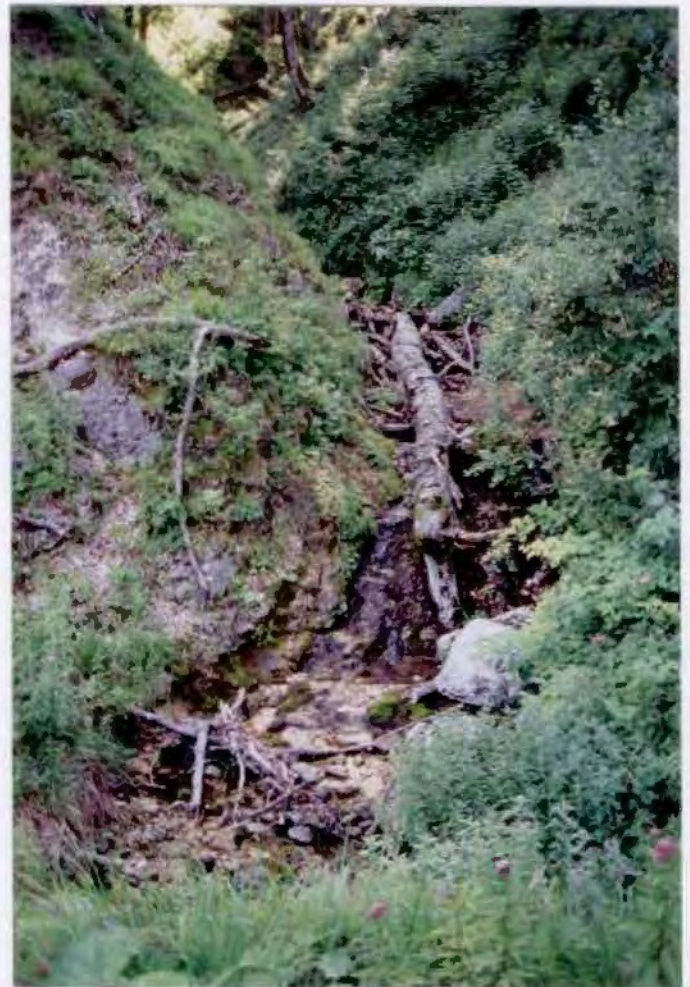
F45

24. 2. Bachquerung am rechten Straßenarm (Foto 45 + 46): hohe Verklauungsgefahr wegen starker Erosion oberhalb der Straße (Stämme im oberen Bereich), Rohr zur Hälfte zugeschüttet; unterhalb der Straße ist der Bach aufgrund des Straßenbaus nur mehr intermittierend; die Straße weist ein leichtes Gefälle auf, wodurch es bei Verklauung zur Verlagerung des Gewässers kommen kann; allerdings wird ein

größerer Steinbruch unmittelbar bei der Bachquerung möglicherweise bald die Straße auf natürliche Weise versperren und den Bach bei oberflächlicher Ablenkung in sein altes Bett zurückleiten; **Maßnahmen: wie bei Pkt. 23**

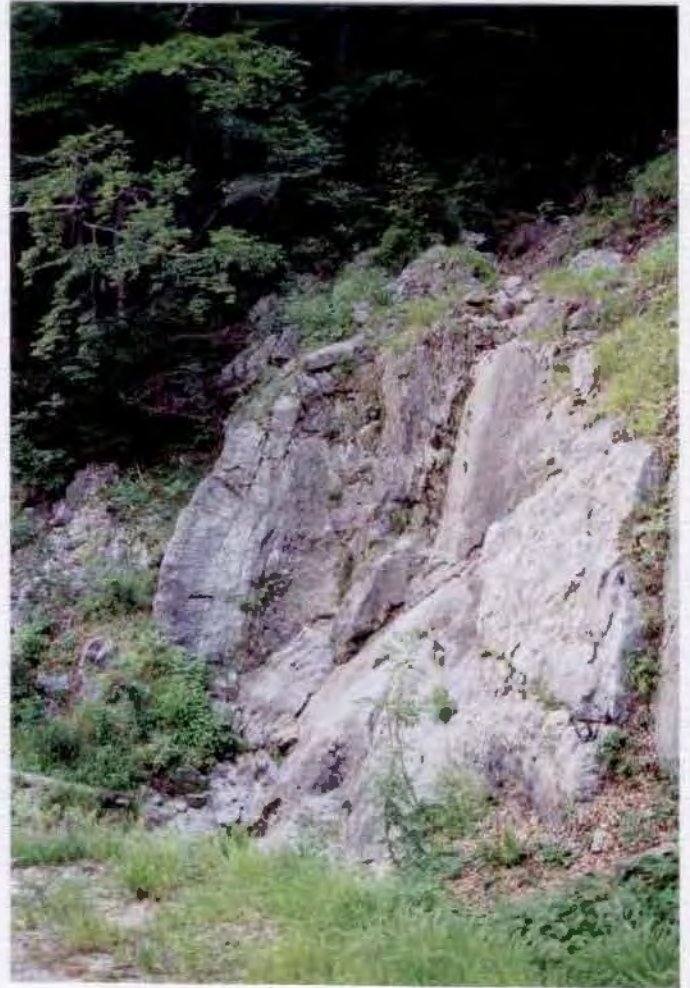
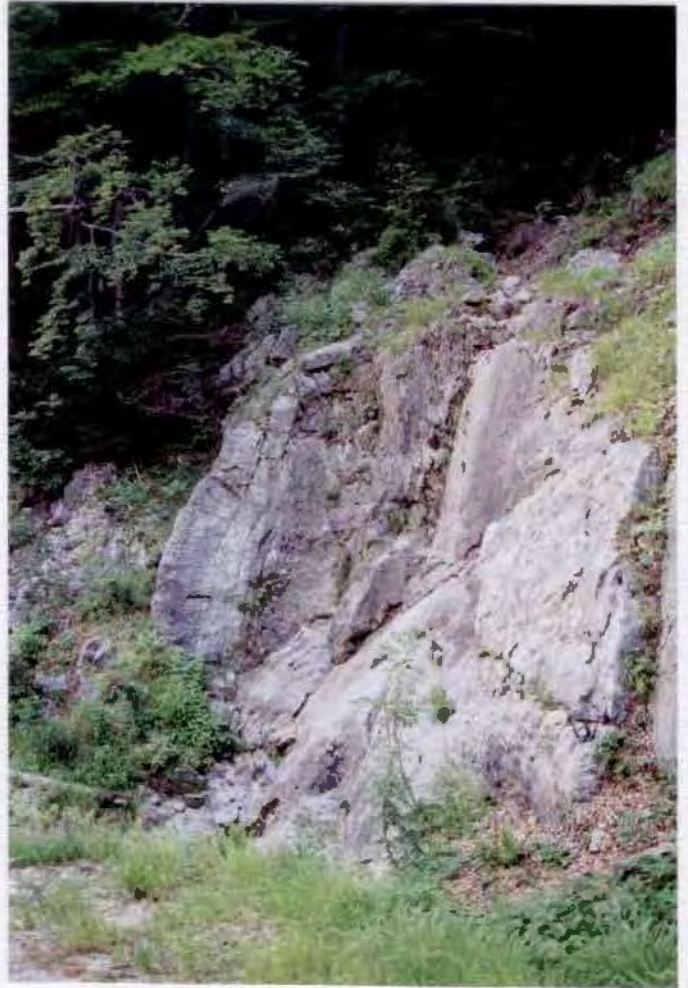
F47

25. kleiner Wasserfall über Fels durch Straße verbaut (Fotos 47, 50 und 51): Rohr frei, kann aber offensichtlich die Wassermassen bei starken Regenfällen nicht ableiten; das intermittierende Gewässer hat bereits eine tiefe Rinne entlang der Straße gebildet (über 200-300 m) und sich mit weiteren Zurinnen ein neues Bett im Wald gegraben (starke Erosion); **Maßnahmen: Im Hinblick auf die starke Erosion der an dieser Stelle unberührten Waldbestände sollte der Rohrdurchlass entfernt werden;** allerdings muss erwähnt werden, dass der Waldbereich ca. 10 Gehminuten oberhalb dieser Stelle durch die Erosion des angeschnittenen Hanges über mehrere hundert Meter großflächig mit Schuttmaterial zugeschüttet ist (Foto 53); jedoch sind die Auswirkungen von erodierenden Wassermassen auf den Wald (vor allem auf die Bäume) bei weitem größer als die eines Steinschlages;

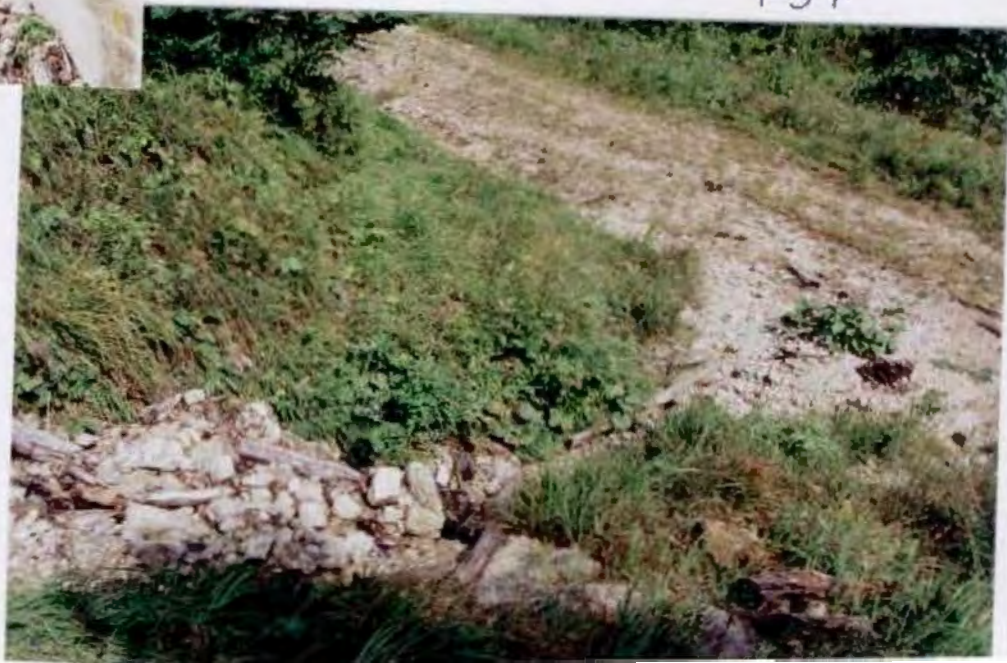
SCHAFGRABEN F61

30. Brücke bei Stichstraße Richtung Maierreuth: großer Querschnitt, **keine Maßnahmen erforderlich**
31. wie bei 29 mehrere Rohrdurchlässe: **Maßnahmen siehe Pkt. 29**
32. Brücke über Wasserfall (Foto 61): großer Querschnitt; **keine Maßnahmen erforderlich**
33. Brücke bei Gabelung der Straße: Kastendurchlass mit großem Querschnitt; **keine Maßnahmen erforderlich**
34. danach nur mehr kleine Zurrinne auf beiden Straßenarmen: **keine Maßnahmen erforderlich**

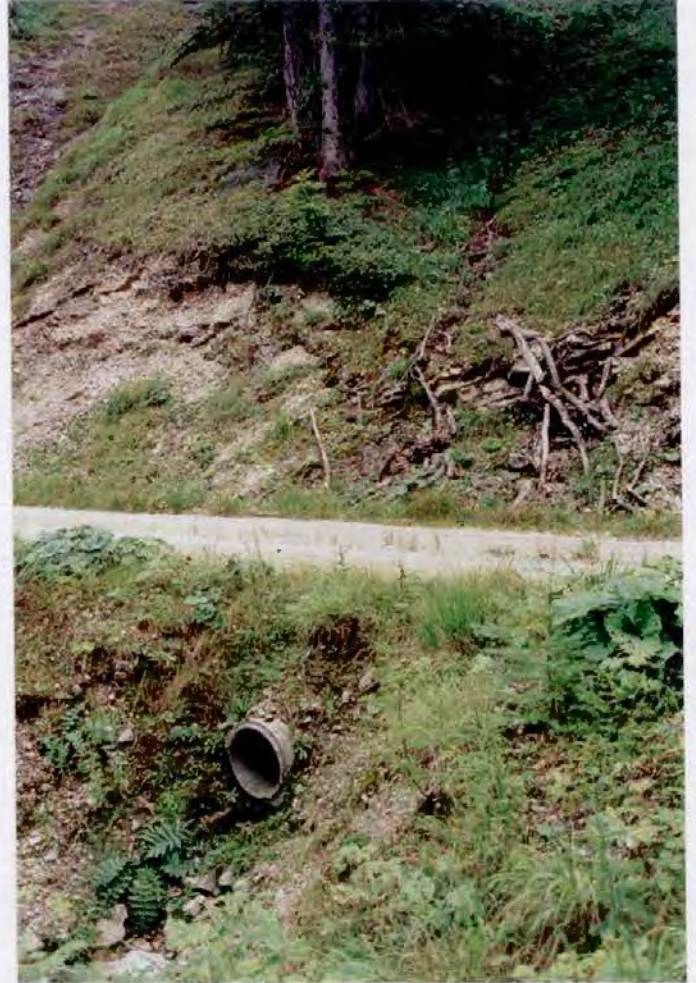
SITZENBACH F68

Allgemeine Beschreibung: Der Sitzenbach ist das extremste Beispiel eines durch menschliche Bewirtschaftung beeinträchtigten Gewässers im Reichraminger Hintergebirge. Im oberen Bereich des Baches wurde die Forststraße oft weit mehr als hundert Meter oberhalb des Gewässers in den steilen Hang (schluchtartiges V-Tal) gesprengt. Der angeschnittene Hang bringt fast über die gesamte Länge des Gewässers tonnenweise Schuttmateriale in den Bach.

die dieser nicht mehr abtransportieren kann. Durch den Klausenbetrieb wurde dieses Material noch vermehrt abgelagert. Die großen Schottermengen bewirken, dass bei niedriger Wasserführung die oberflächliche Verbindung abreißt und der Bach nur mehr unterirdisch fließt. Im Bereich oberhalb der Klausen zeigt der Bach das für dieses Gebiet vollkommen untypische Bild eines im Schotter frei mäandrierenden, sich ständig veränderten Gewässers mit instabilen Ufern und Schotterbänken. Eine Verfestigung der Böschung durch Vegetation und eine Verlangsamung der Erosion ist zurzeit nicht abzusehen. Daher wäre die Entfernung der Rohr- und Kastendurchlässe nur zeit- und kostenaufwendig, würde aber keine Verbesserung der Situation bringen. ->**keine Maßnahmen erforderlich**

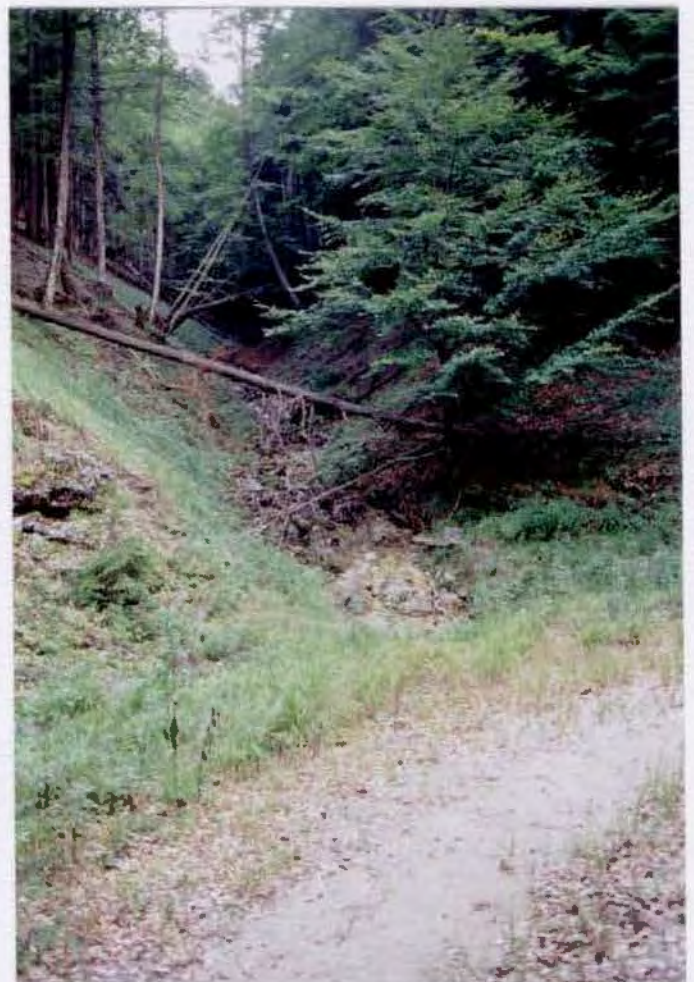
F75

38. Bereich der zweiten stärkeren Straßenkurve (Foto 75): kleiner wasserführender Bach mit verstopftem Rohrdurchlass; da sich die Straße in diesem Bereich vom oberen Teil immer mehr entfernt, werden die Schuttablagerungen im Wald geringer; aufgrund der ungünstigen Neigung der Straße, der größeren Schüttung des Baches und der Gefährdung von Bach und Wald bei einer Ablenkung des Gewässers **wird die Entfernung des Rohrs oder die Aufschüttung eines kleinen Dammes empfohlen;**

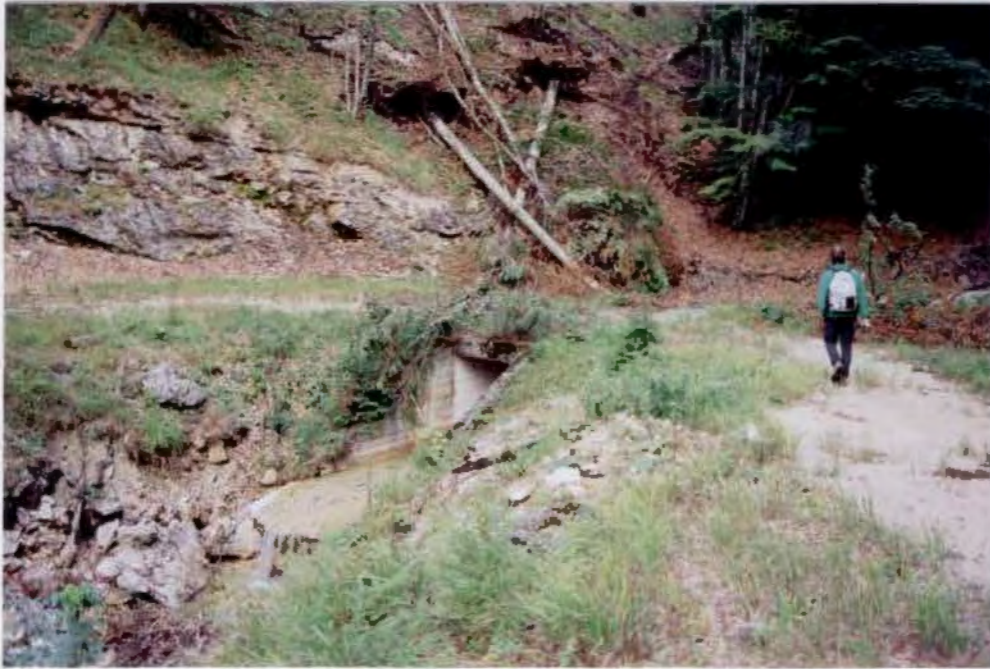
F76

39. unmittelbar nach Pkt. 38 (Foto 76): kleiner wasserführender Bach mit Kastendurchlass; großer Querschnitt, allerdings Verklausung schon sichtbar; die Querung liegt allerdings in einer Straßensenke; **keine Maßnahmen erforderlich**
