Hydromorphologische Kartierung und Zustandserhebung des Großen Weißenbachs

Bericht zur Pilotkartierung

Nationalpark Kalkalpen

Philipp Stadler

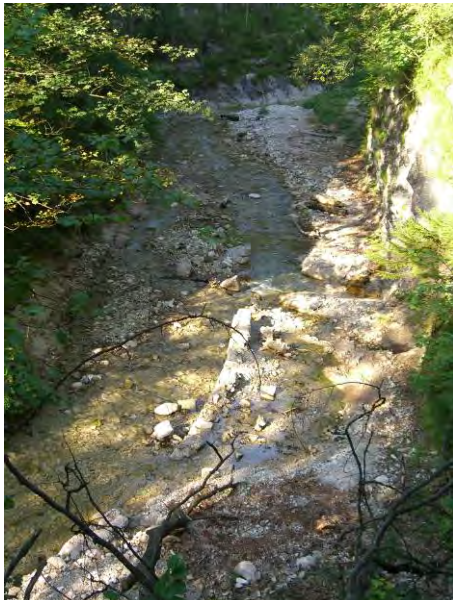
In nur wenigen Jahren, wurde die Betonmauer der Uferbefestigung durch die Eigendynamik des Gewässers fast vollständig abgetragen. Der Straßenschotter wurde erodiert und der Bach fand seine natürliche Laufentwicklung wieder.

Pic 1: Bachverlauf 2008, Blick: flussabwärts

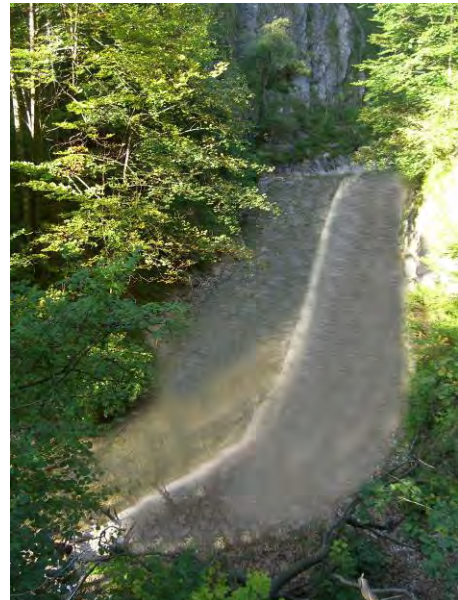
Pic 2: digitale Nachbearbeitung, rekonstruierter Bachverlauf vor 2002

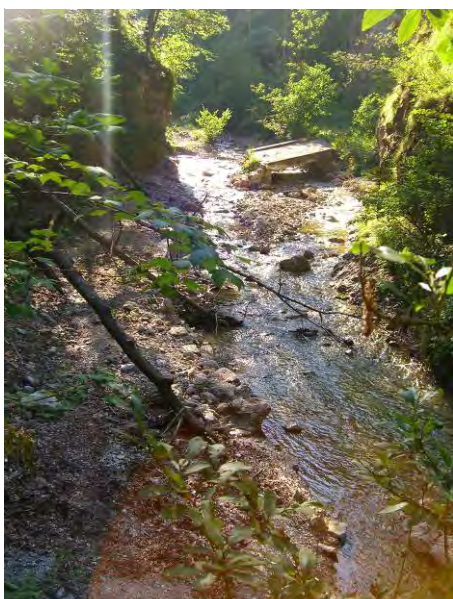
Pic 3: Bachverlauf 2008, Blick: flussaufwärts

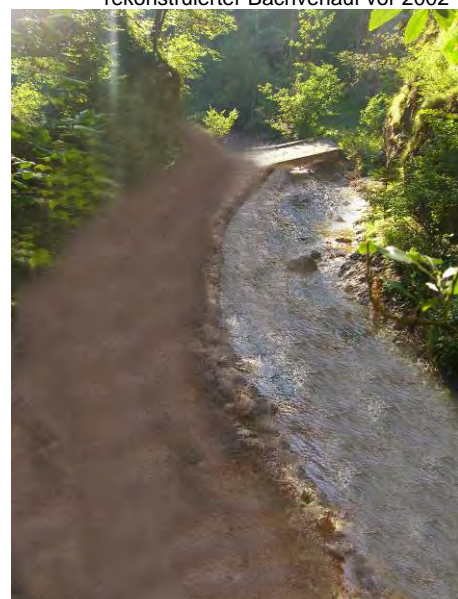
Pic 4: digitale Nachbearbeitung, rekonstruierter Bachverlauf vor 2002

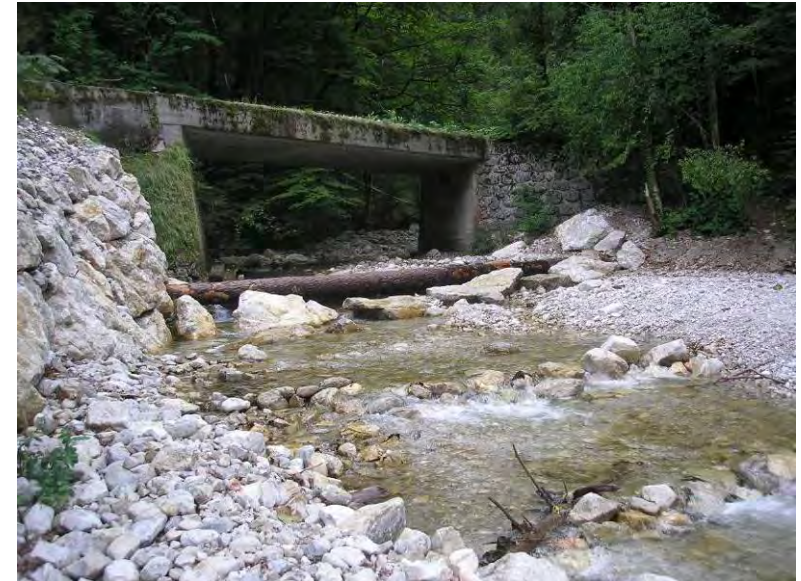
Foto 1: Brücke über den Weißenbach, Blick flussaufwärts

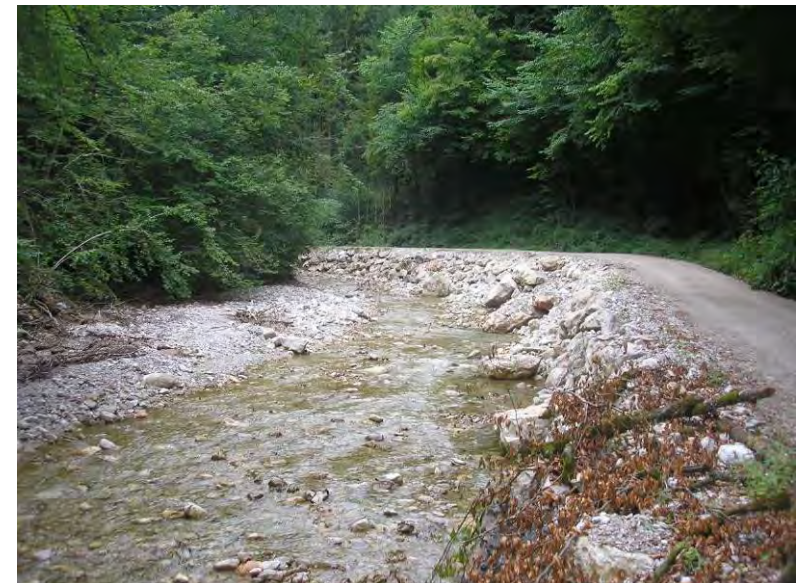
Foto 2: Steinschlichtung, Blick flussaufwärts

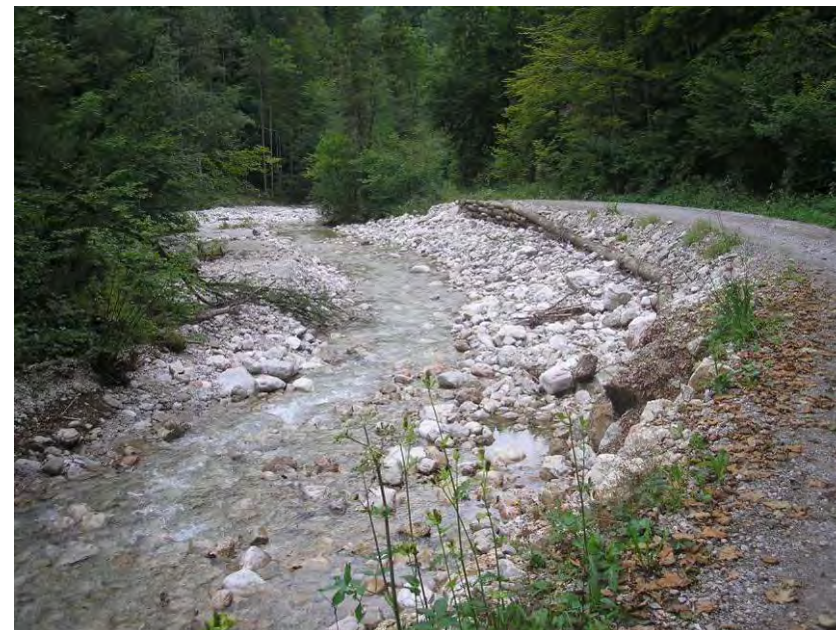
Foto 3: Uferbefestigung mit Blockverbauung, Blick flussaufwärts

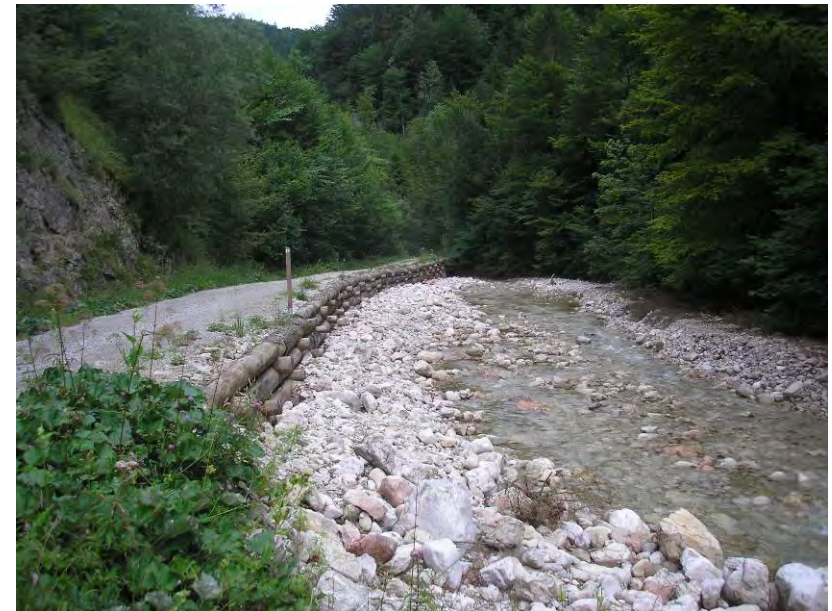
Foto 4: Uferbefestigung durch Holzverbauung, eingebaggertes Bachbett, Blick flussabwärts

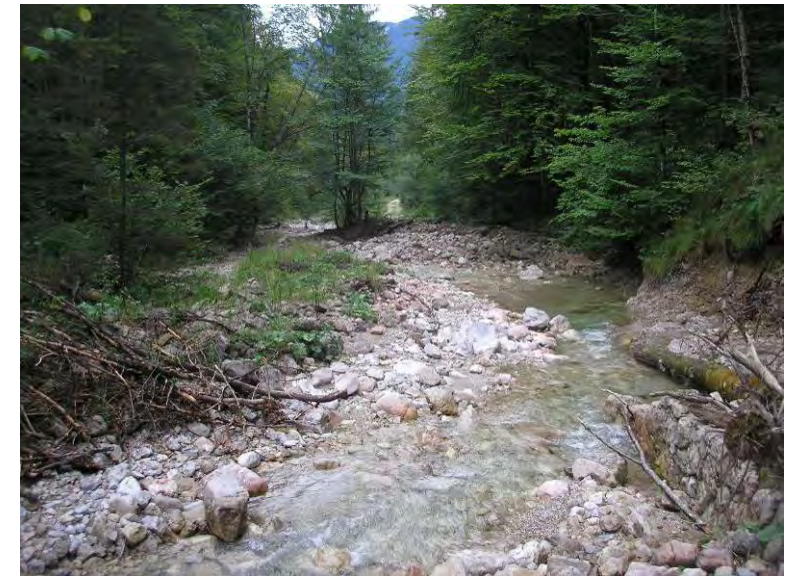
Foto 5: vollständig renaturierter Bereich, Blick flussabwärts

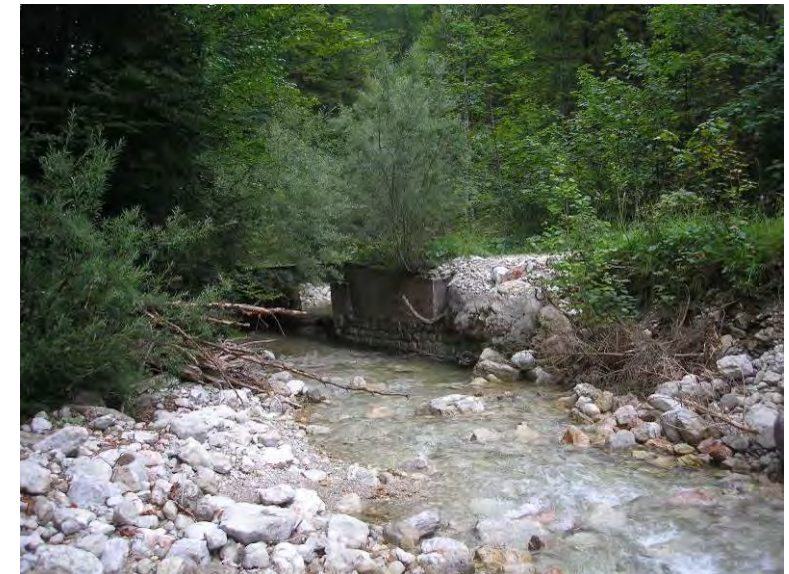
Foto 6: Brücke mit massiver Befestigung durch Mauer und Steinschlichtung, Blick flussabwärts

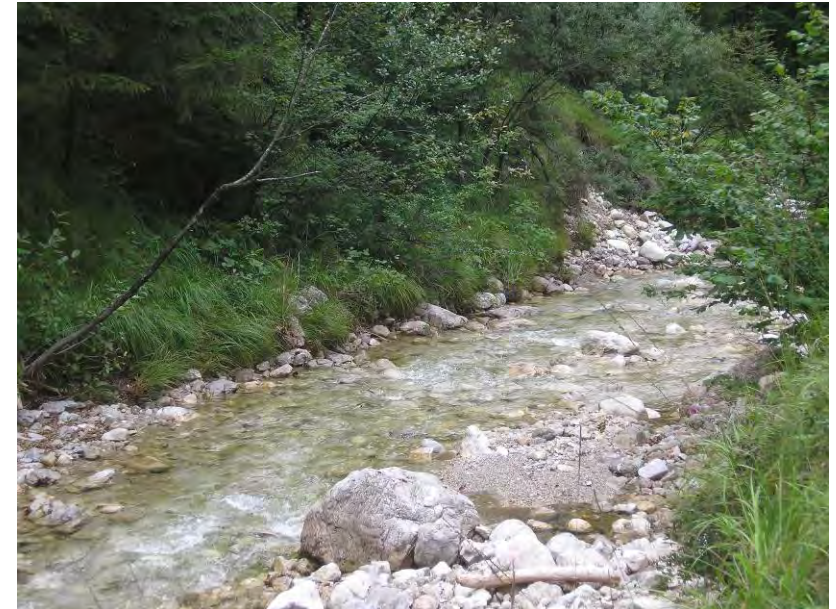
Foto 7: Ufervegetation, Blick flussabwärts

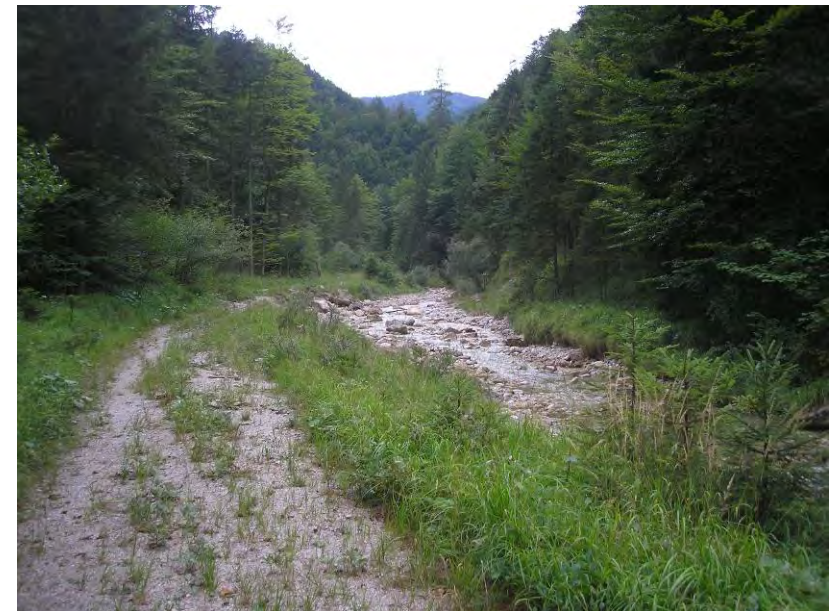
Foto 8: Bachverlauf entlang der Forststraße, Blick flussaufwärts

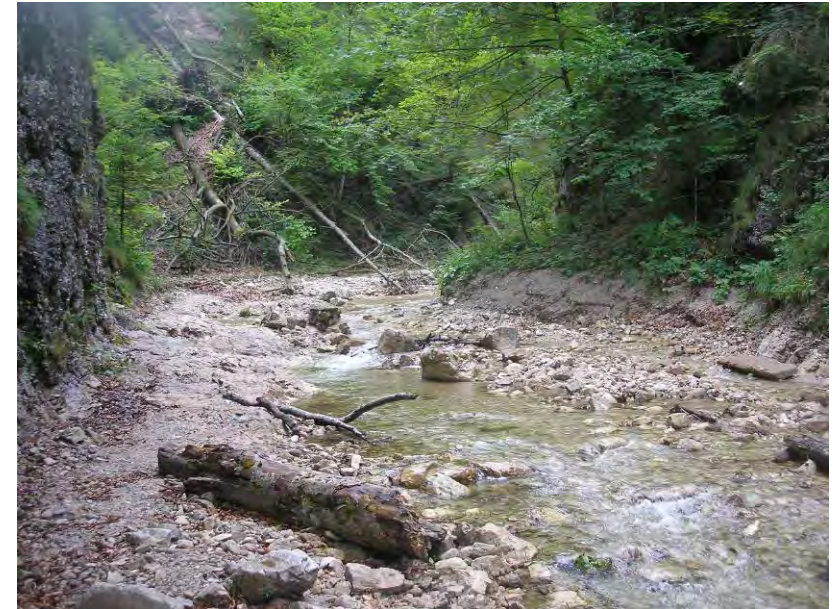
Foto 9: stark renaturierter Bereich in der Klamm, Blick flussaufwärts

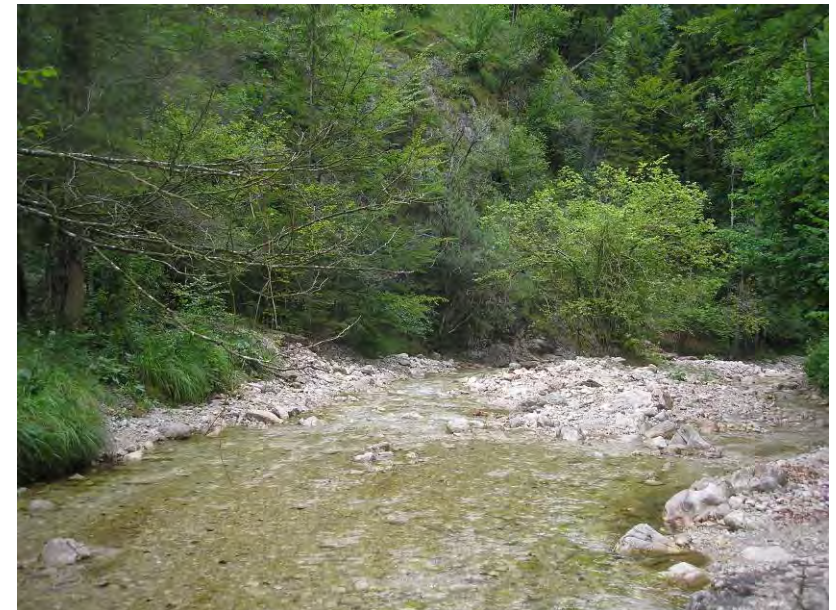
Foto 10: Bewachsene Sedimentbank, Blick flussabwärts

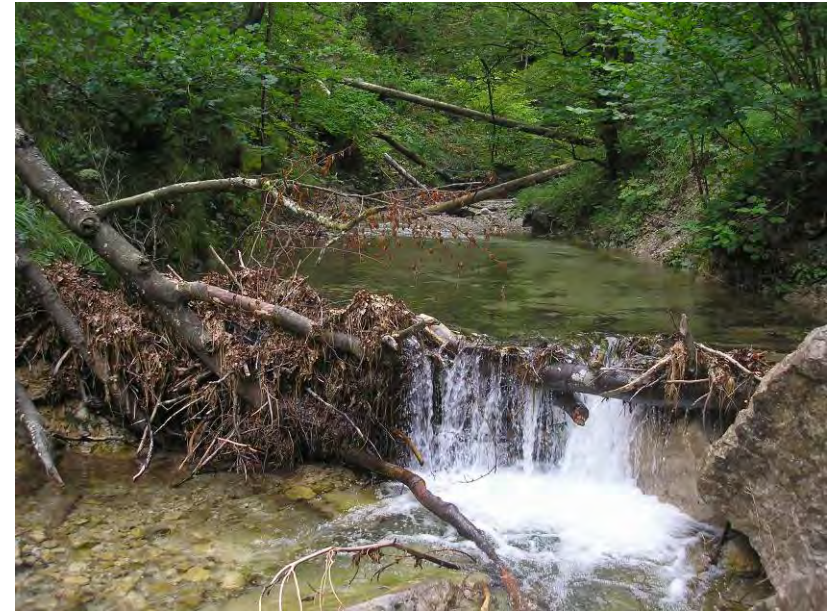
Foto 11: Staubereich durch natürliche Verklausung, Blick flussaufwärts

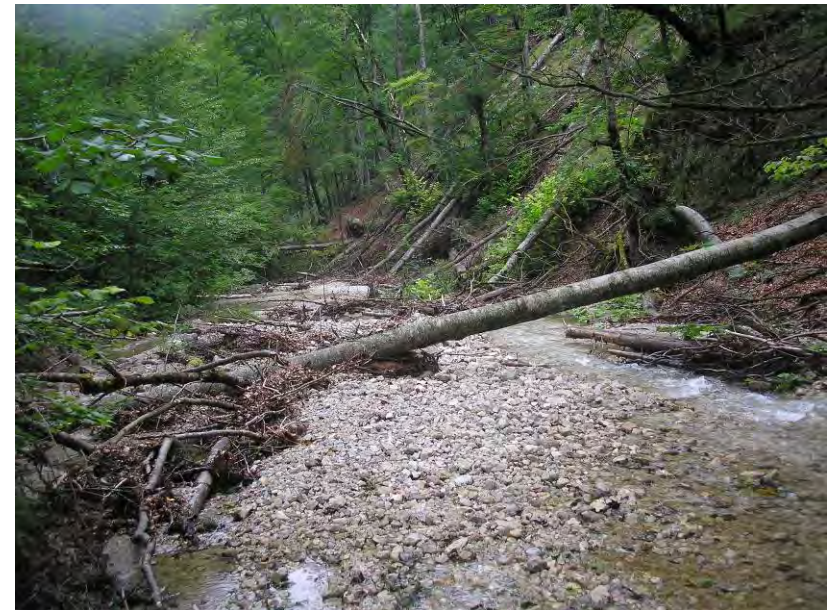
Foto 12: Flachwasserbereich mit Sedimentbank, Blick flussabwärts

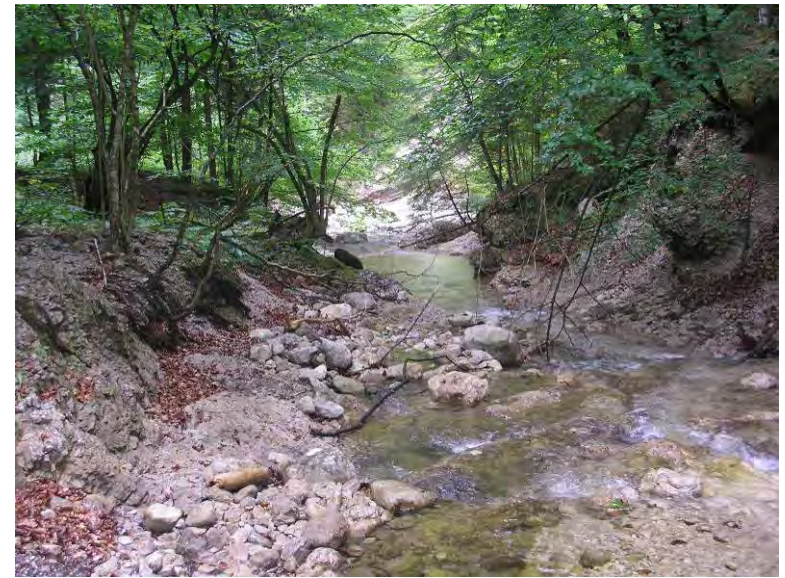
Foto 13: renaturierter Bereich mit vielen Strukturen im Bachbett, Blick flussabwärts

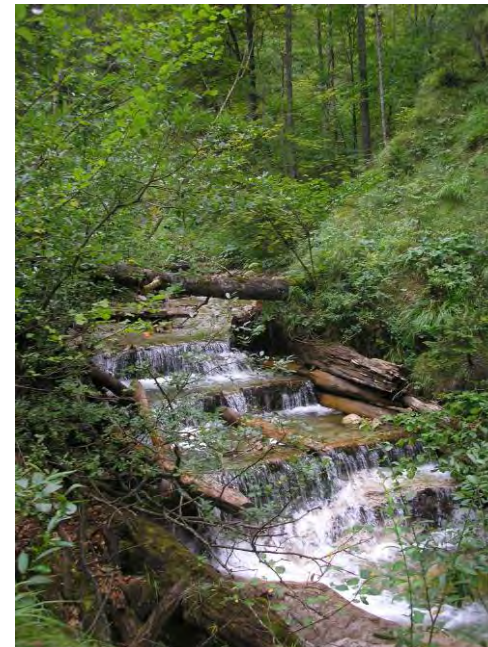
Foto 14: Reste der alten Klause, Blick flussaufwärts

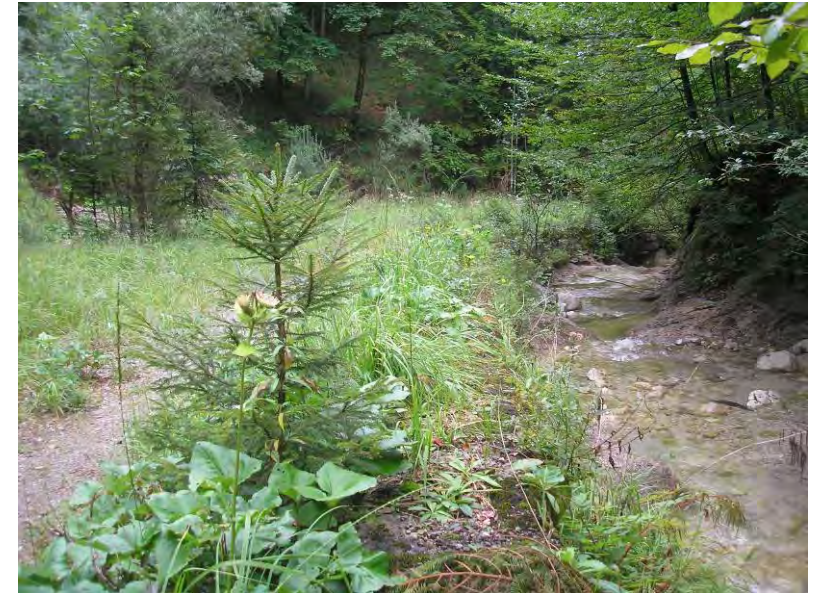
Substrat	1			
Strukturen im Bachbett	1	Auffallend ist der starke Eingriff durch den Straßenbau am Beginn des Abschnitts. Hier wurde wahrscheinlich durch Sprengarbeiten das Bachbett tiefergelegt und begradigt.		
Ufervegetation	1			
	1,7

Foto 15: Begradigter Bereich durch Sprengung und Mauer, Blick flussabwärts

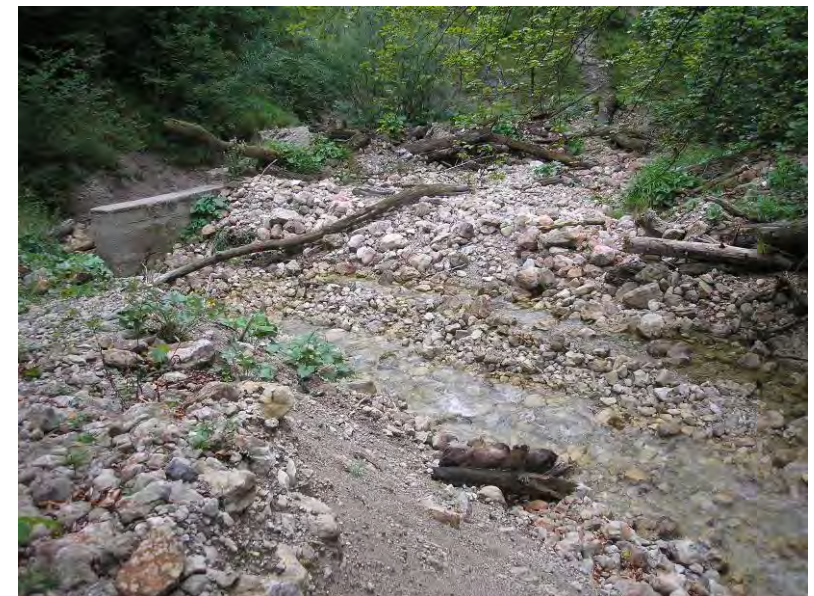
Foto 16: Reste einer großen Verklausung durch eine Brücke, Blick flussabwärts

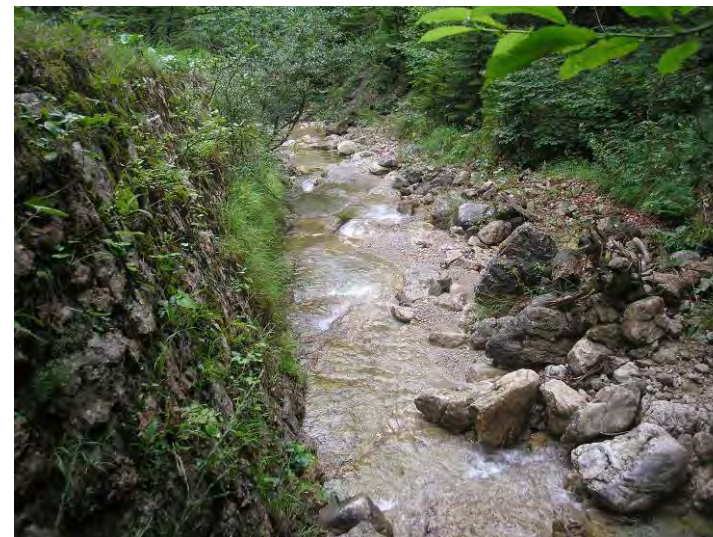
Foto 17: Gemauerte Uferbefestigung, Blick flussabwärts

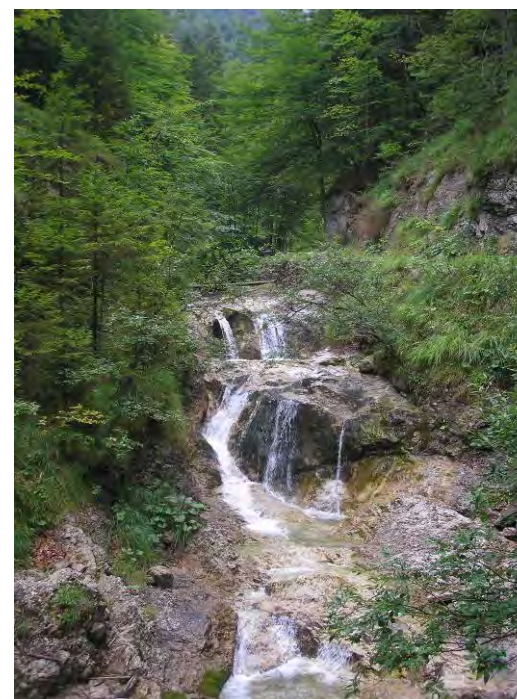
Foto 18: Strukturvielfalt im Bachbett, Blick flussaufwärts

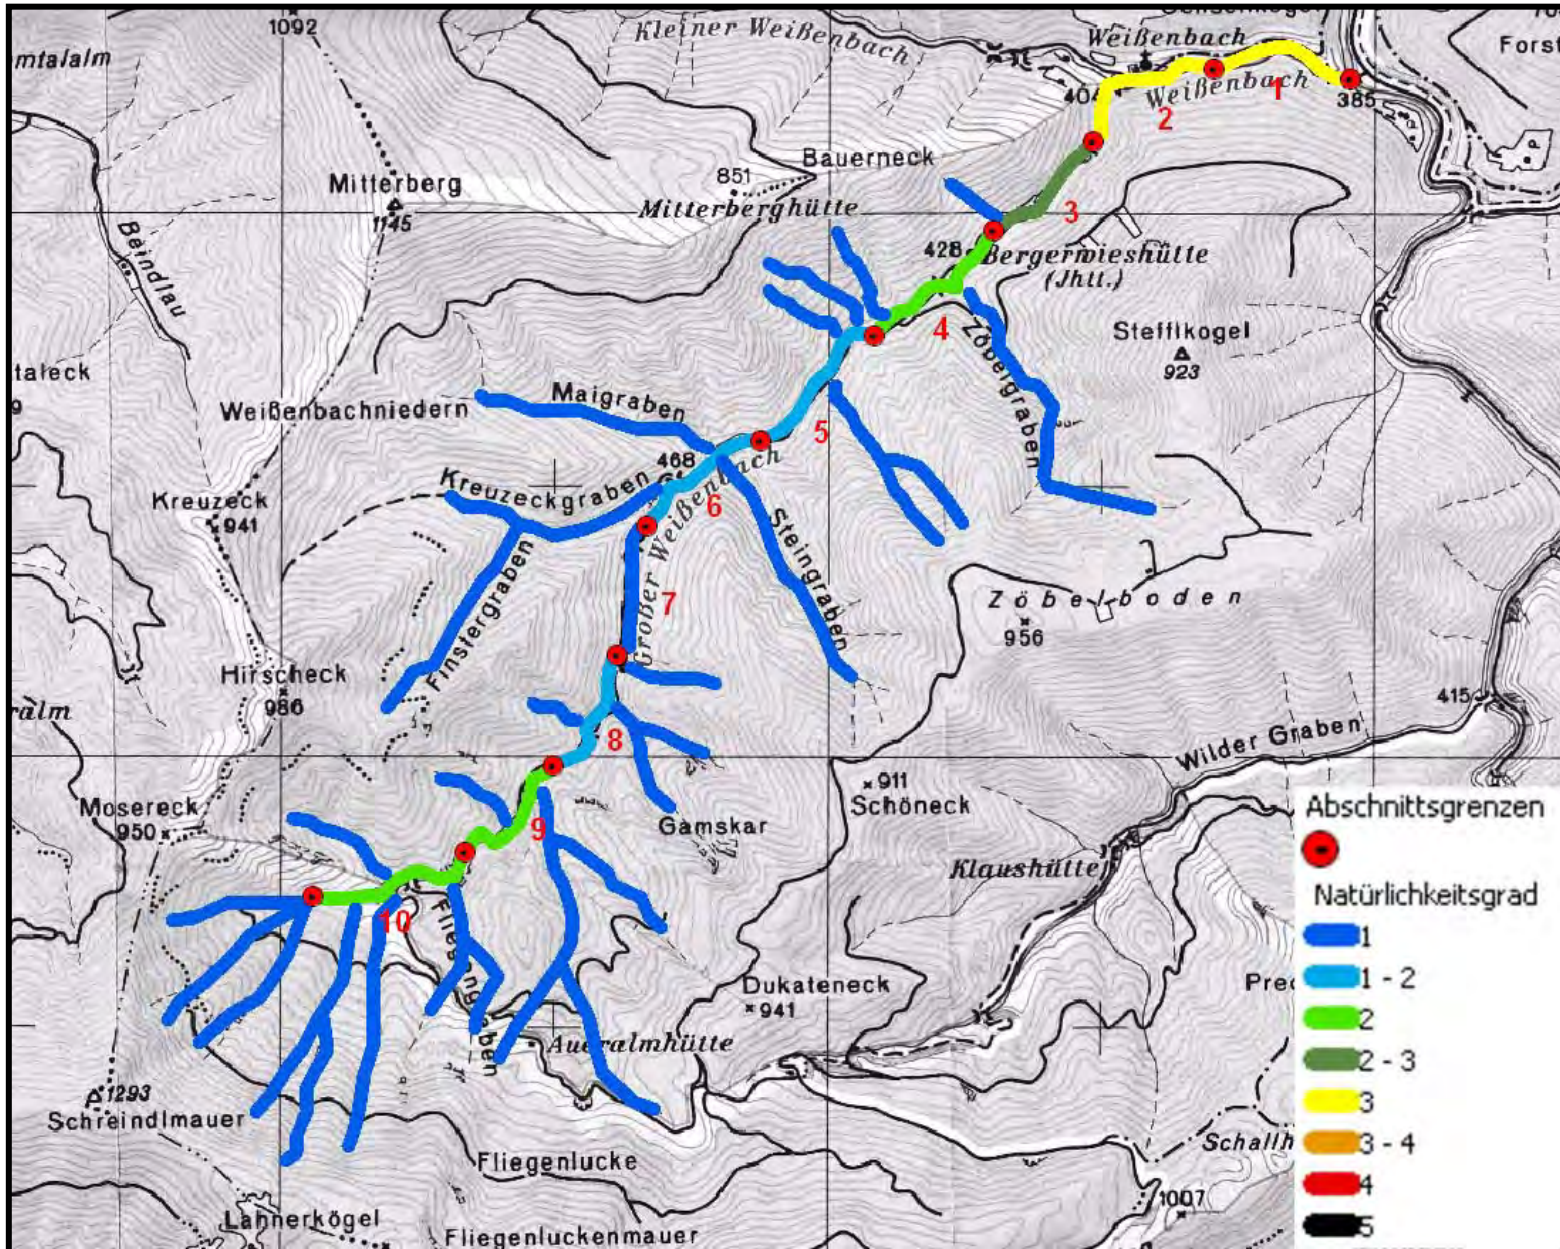
Kartenblatt 1- Natürlichkeitsgrad

Das Kartenblatt 1 zeigt die ermittelten Natürlichkeitsgrade des Großen Weißenbachs. Die Seitenbäche und -gräben wurden mit einem sehr guten Natürlichkeitsgrad beurteilt.

Bereiche des Großen Weißenbachs mit sehr gutem Natürlichkeitsgrad sind die Abschnitte 5 bis 8. In diesen Bereichen ist der Bach naturnah aufzufinden und weitgehend renaturiert.

Die Abschnitte 1 bis 3 spiegeln mit ihrem Natürlichkeitsgrad zwischen 2 und 3 den Einfluss der Strasse auf den Bachverlauf wieder.

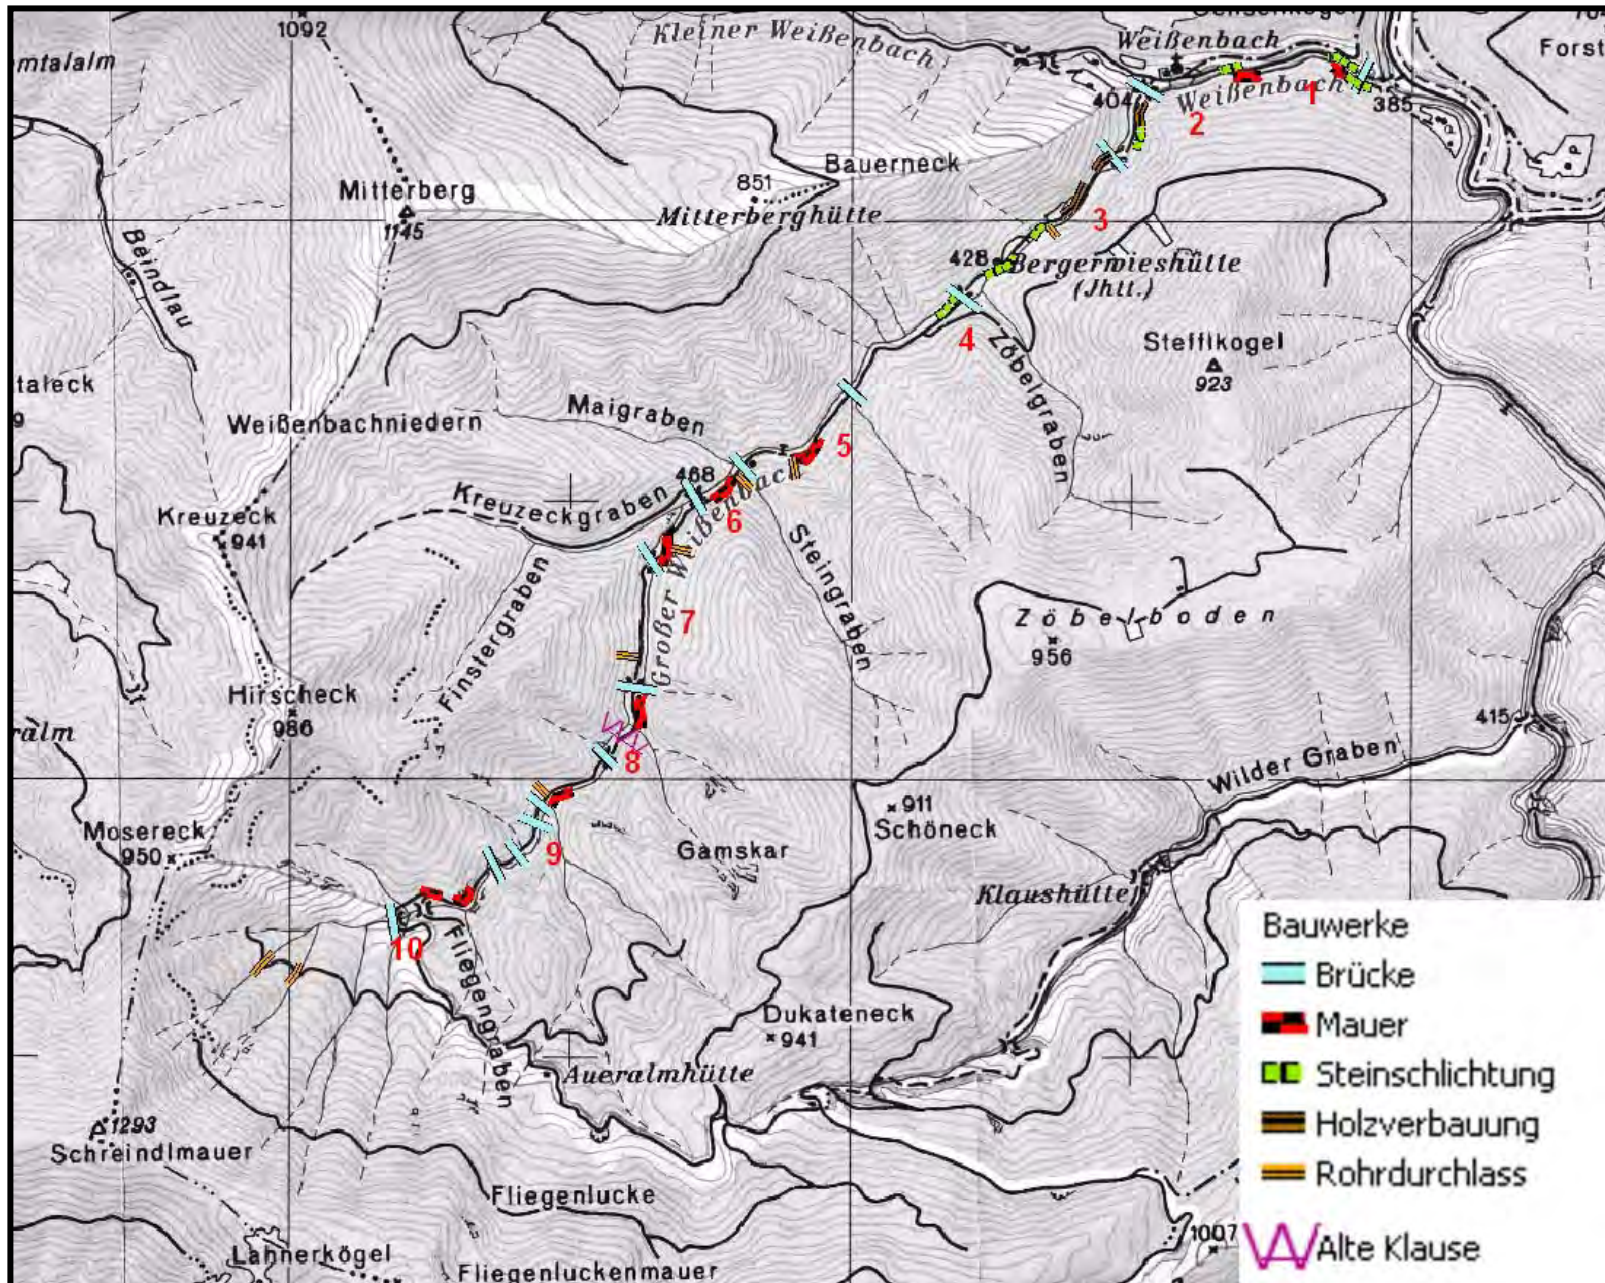
Kartenblatt 2- Bauwerke

Das Kartenblatt 2 zeigt die aufgenommenen Bauwerke.

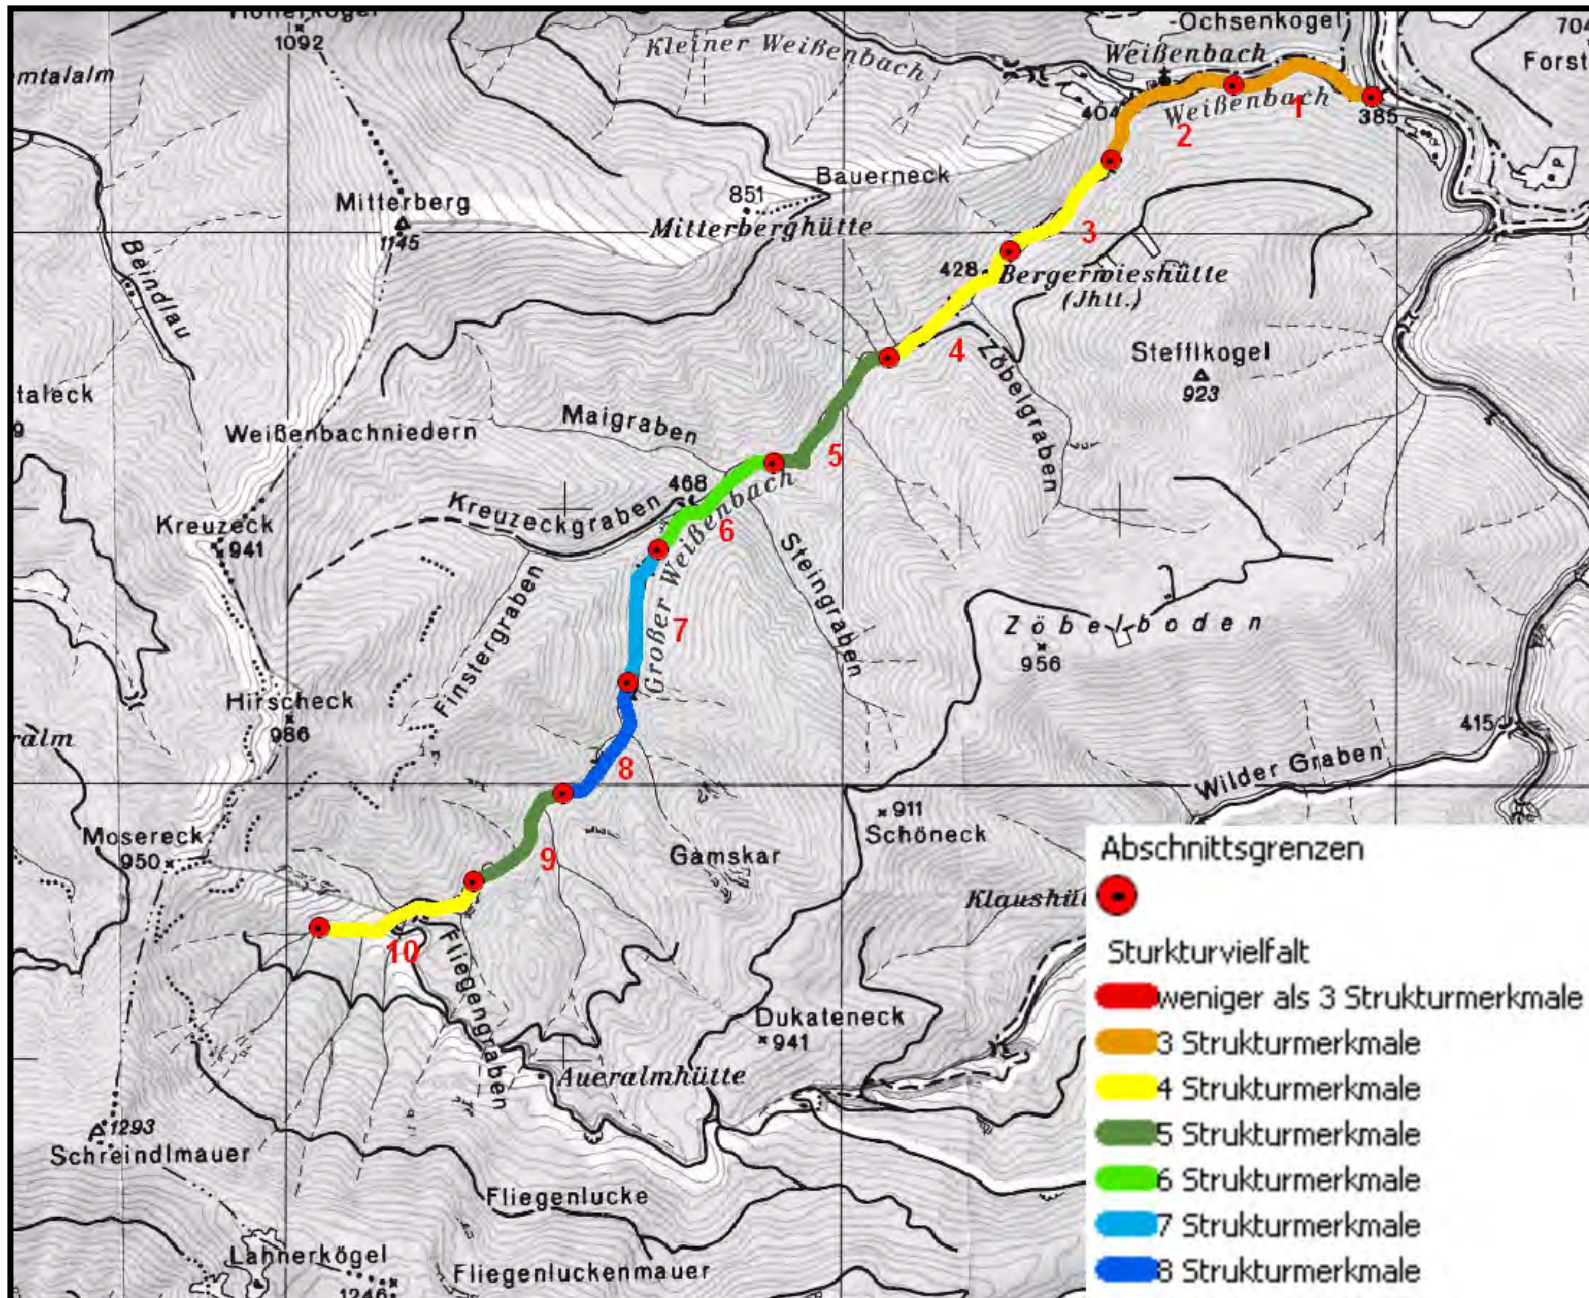
Kartenblatt 3- Strukturvielfalt

Ein weiterer aussagekräftiger Parameter des hydromorphologischen Zustandes eines Gerinnes ist die Strukturvielfalt des Bachebetts. Diese ist im Kartenblatt 3 dargestellt. Für Bachtypen wie dem Weißbach typische Strukturmerkmale wurden bestimmt und kartiert. Die Karte zeigt ein vermehrtes Auftreten dieser bachtypischen Strukturen in bestimmten Bereichen (Abschnitte 6 bis 8). Bei einem Vergleich mit dem Kartenblatt 1 zeigt sich deutlich, dass Natürlichkeitsgrad und Strukturvielfalt eines Baches zusammenhängen.
