Hydromorphologische Kartierung und Zustandserhebung

der Krummen Steyr

Nationalpark Kalkalpen

**Endbericht
Wien 2009**

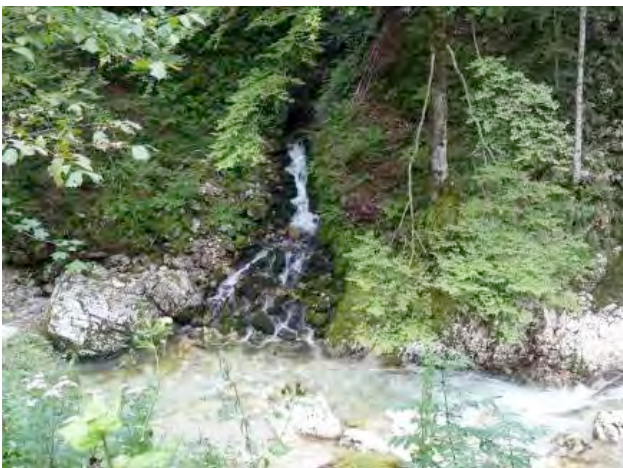
Uferdynamik	1	Geologie	
Sohldynamik	1	Kalk (Rhät, Jura)	
Laufentwicklung	1	Vermehrt treten Bereiche mit tiefem und schmalem Bachbett auf. Das rechte Ufer, an dem das Grundgestein zu Tage tritt, fällt steil ab. Bemerkenswerter Karstquellenaustritt der „Maulaufquelle“ (siehe Foto 3).	
Substrat	1		
Strukturen im Bachbett	1		
Ufervegetation	1		
	1

Foto 3: Karstquellenaustritt „Maulauf“

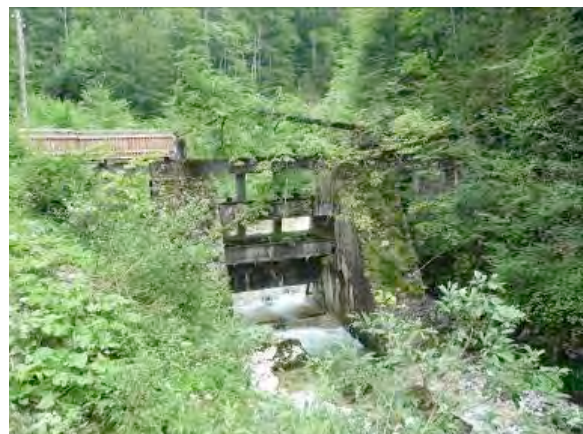
Uferdynamik	1	Geologie	
Sohldynamik	1	Kalk (Rhät, Jura)	
Laufentwicklung	1	Abschnitt mit sehr gutem Natürlichkeitsgrad. Die Beeinflussung durch das massive Bauwerk der Betonklause ist nur lokal.	
Substrat	1		
Strukturen im Bachbett	1		
Ufervegetation	1		
	1

Foto 5: Auffälliges Querbauwerk (Betonklause), flussaufwärts

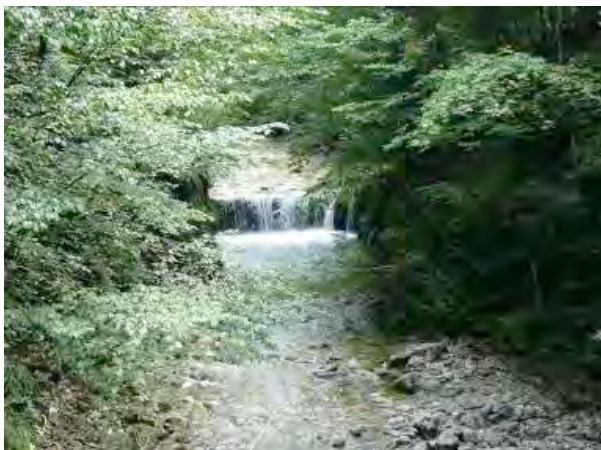
Uferdynamik	1	Geologie
Sohldynamik	1	Kalk (Rhät, Jura)
Laufentwicklung	1	Kleinräumige Beeinflussung der Laufentwicklung durch Ufer- und Sohlstabilisierung (Steinschlichtung) am Beginn des Abschnitts. Einfluss eines Querbauwerks vom Klausbetrieb ist lokal. Ansonsten sehr guter Natürlichkeitsgrad.
Substrat	1	
Strukturen im Bachbett	1	
Ufervegetation	1

Foto 8: Querbauwerk (Klausbetrieb), flussaufwärts

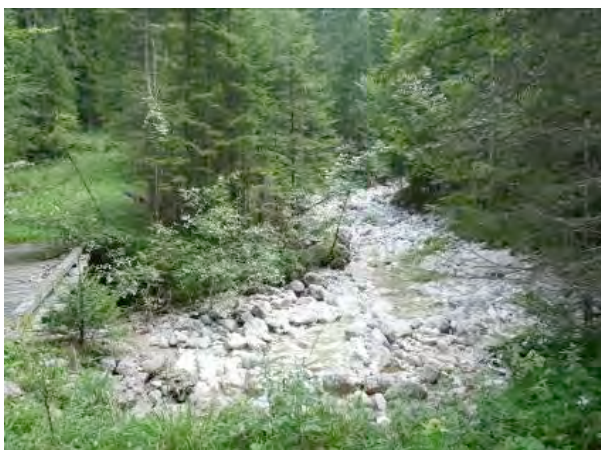
Uferdynamik	1	Geologie	
Sohldynamik	1	Hauptdolomit	
Laufentwicklung	1	Abschnitt mit sehr gutem Natürlichkeitsgrad. Ende des schluchtartigen Durchbruchbereichs, Bach kann mehr Platz beanspruchen, Ablagerung von Sediment, daher ein Abschnitt mit vielen Strukturmerkmalen im Bachbett.	
Substrat	1		
Strukturen im Bachbett	1		
Ufervegetation	1		
	1

Foto 12: Bachbett bei Krahalm, Ablagerung von groben Schutt aus Durchbruchsbereich, flussaufwärts

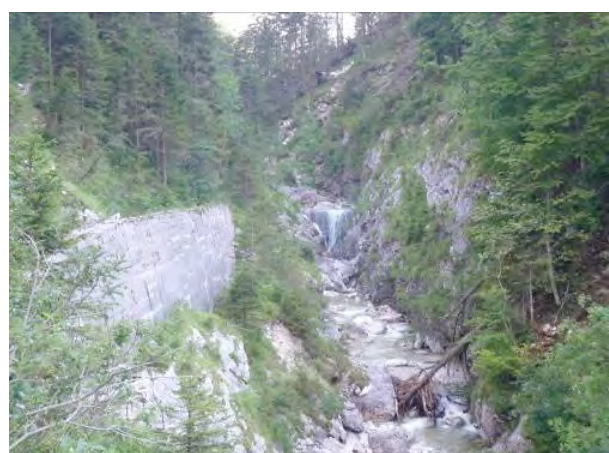
Foto 17: Links Betonmauer, im Hintergrund Querbauwerk des Klausbetriebs, flussaufwärts

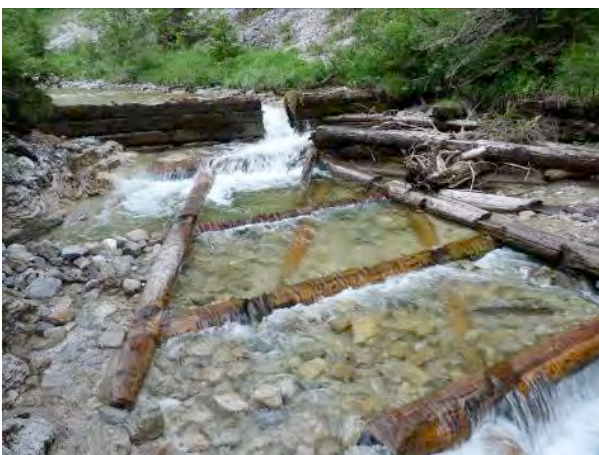
Uferdynamik	1	Geologie	
Sohldynamik	1	Hauptdolomit	
Laufentwicklung	1	Bauwerke wie Reste einer alten Klausanlage (siehe Foto 20) oder die Steinschlichtung im Bereich des Biwakplatzes haben okalen Einfluss auf die natürliche Laufentwicklung und die Strukturvielfalt dieses Abschnitts.	
Substrat	1		
Strukturen im Bachbett	1		
Ufervegetation	1		
	1

Foto 21: Reste der alten Holzklaue oberhalb Steyrstegs, flussaufwärts

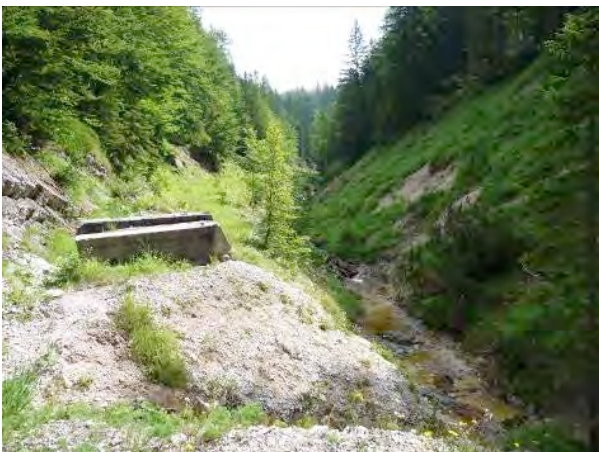
Uferdynamik	1	Geologie
Sohldynamik	1	Hauptdolomit
Laufentwicklung	1	Langsam fließender Bachabschnitt mit stabilem Bachbett. Keine ausgeprägte Hochwasserdynamik erkennbar. Ausgegrabene und stehen gelassene Betondurchlässe sind skurrile Fremdkörper neben diesem natürlichen Bächlein (siehe Foto 28).
Substrat	1	
Strukturen im Bachbett	1	
Ufervegetation	1	
	1

Foto 28: Betondurchlässe als skurrile Fremdkörper im Schafgraben, flussaufwärts

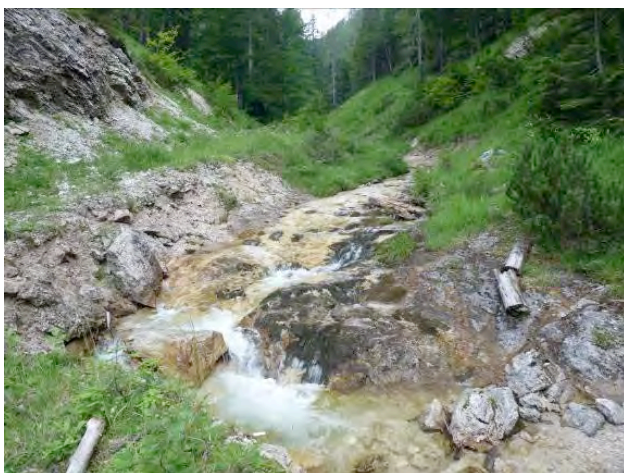
Uferdynamik	1	Geologie	
Sohldynamik	1	Hauptdolomit	
Laufentwicklung	1	Die Strasse die dem Seitengraben zur Meierreut folgt ist stark erodiert. Dieser selbst renaturierte Bachverlauf zeichnet sich durch viele Strukturmerkmale aus.	
Substrat	1		
Strukturen im Bachbett	1		
Ufervegetation	1		
	1

Foto 30: Bachbett am Grundgestein, links stark erodierte Strasse, flussaufwärts

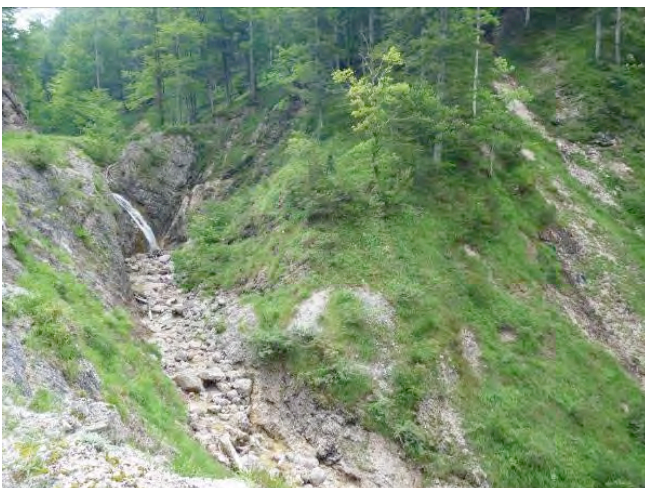
Foto 31: Gerölleintrag aus Seitengraben bei Hochwasser, flussaufwärts

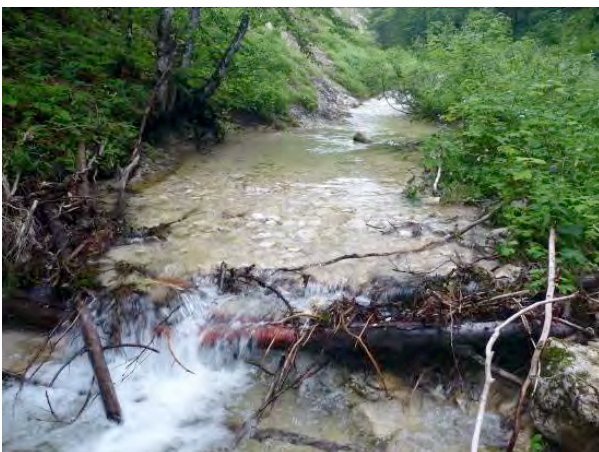
Foto 35: Verklauung, flussaufwärts

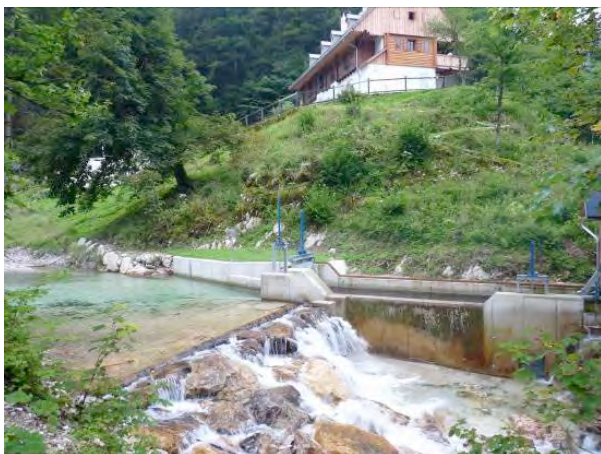
Uferdynamik	1	Geologie	
Sohldynamik	1	Kalk (Rhät, Jura)	
Laufentwicklung	1	Natürlicher Bachabschnitt des Blöttenbachs. Lokale Beeinflussung durch Kraftwerk. Passierbar für Fische. Bachaufwärts große Schotterbänke, dazwischen verzweigt sich das Gerinne (siehe Foto 44).	
Substrat	1		
Strukturen im Bachbett	1		
Ufervegetation	1

Foto 44: Kraftwerk beim Jagdhaus

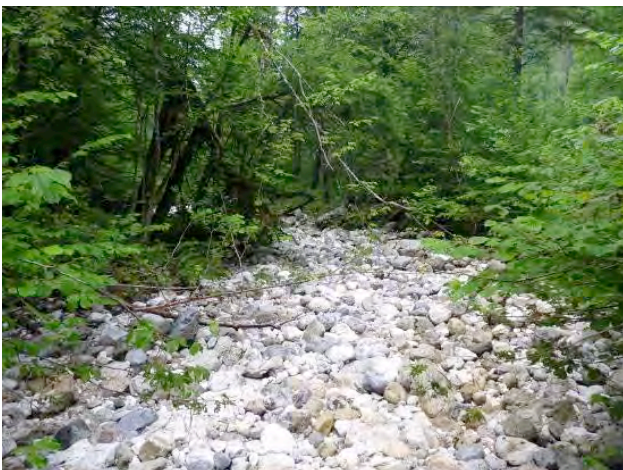
Uferdynamik	1	Geologie	
Sohldynamik	1	Alluvial, Hangschutt	
Laufentwicklung	1	In diesem Abschnitt fällt das Bachbett trocken. Der Bach versickert vorübergehend im Sediment des Bachbetts und kommt wieder im folgenden Abschnitt zu Tage.	
Substrat	1		
Strukturen im Bachbett	1		
Ufervegetation	1		
	1

Foto 46: Trockener Abschnitt, Blößenbach
verschwindet im Sediment, flussaufwärts

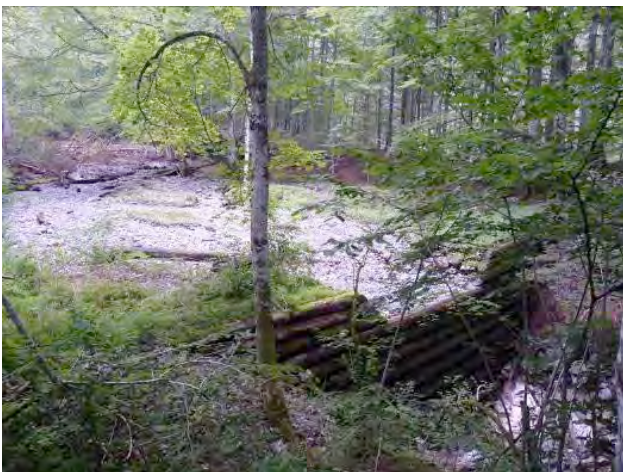
Uferdynamik	1	Geologie	
Sohldynamik	1	Kalk (Lias, Rhät)	
Laufentwicklung	1	Bemerkenswerte Ausbildung von Kolken im Festgestein (Bodinge). Die alte Holz-Klausen als massives Querbauwerk verursacht eine lokale Aufschotterung im Bodinggraben.	
Substrat	1		
Strukturen im Bachbett	1		
Ufervegetation	1		
	1

Foto 51: Alte Klausen mit Sedimentterrasse, flussaufwärts
