Hydromorphologische Kartierung und Zustandserhebung

der Krummen Steyr

Nationalpark Kalkalpen

**Endbericht
Wien 2009**

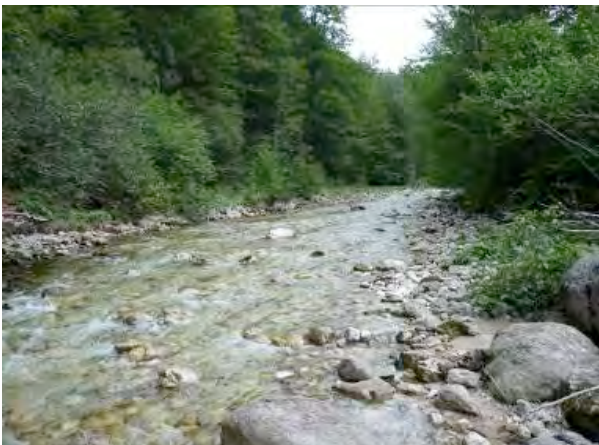
Uferdynamik	1	Geologie	
Sohldynamik	1	Kalk (Rhät, Jura)	
Laufentwicklung	1	Gerinne fließt ruhig im relativ breiten und geraden Bachbett. Es finden sich immer wieder Passagen mit einem tiefern Bachbett. An den Ufern sind stellenweise schmale Sedimentbänke ausgebildet, die Ufervegetation reicht bis an die Mittelwasserlinie.	
Substrat	1		
Strukturen im Bachbett	1		
Ufervegetation	1

Foto 1: Bachbett beim Parkplatz Scheiblingau, flussaufwärts

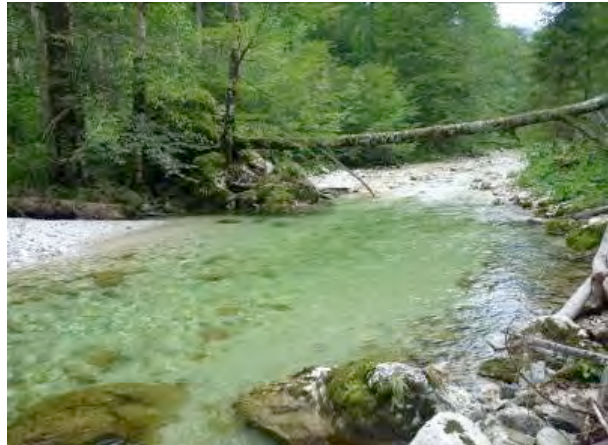
Foto 2: Tiefwasserbereich, flussaufwärts

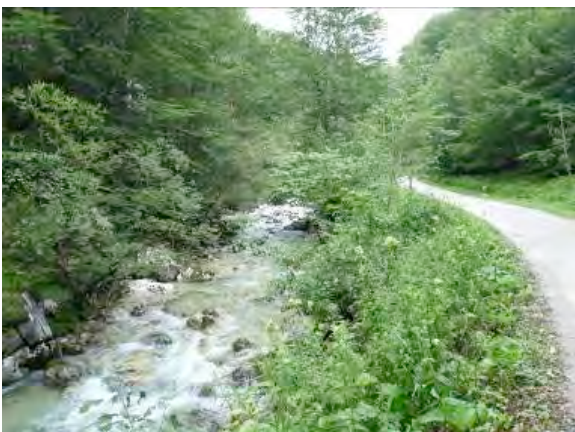
Uferdynamik	1	Geologie	
Sohldynamik	1	Kalk (Rhät, Jura)	
Laufentwicklung	1	Abschnitt mit sehr gutem Natürlichkeitsgrad. Die Beeinflussung durch das massive Bauwerk der Betonklause ist nur lokal.	
Substrat	1		
Strukturen im Bachbett	1		
Ufervegetation	1		
	1

Foto 4: Bachverlauf neben Strasse, flussaufwärts

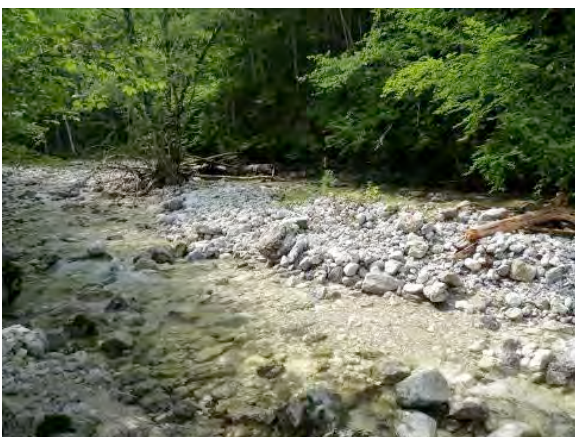
Foto 7: Sedimentbank (bewachsen), flussaufwärts

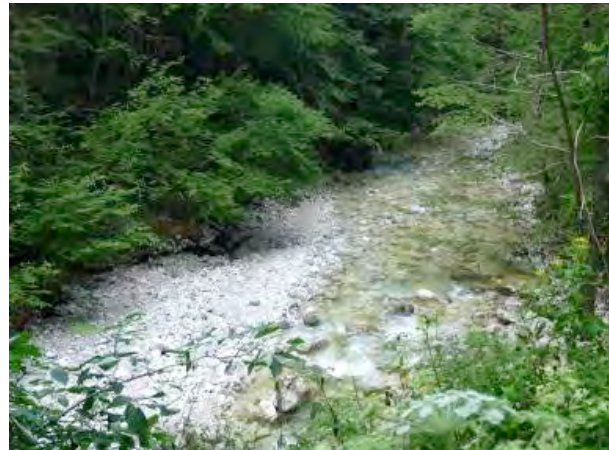
Foto 9: Sedimentbank, flussabwärts

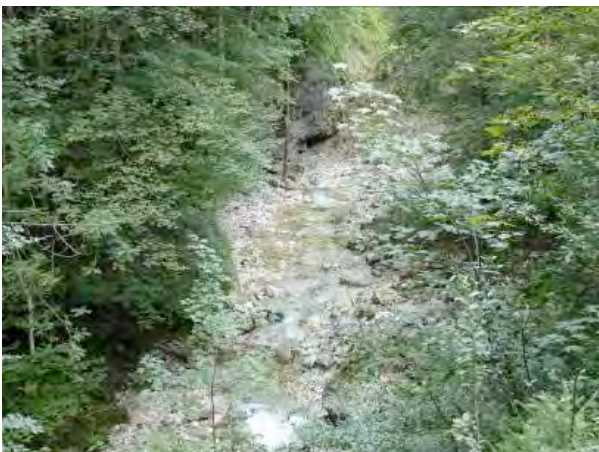
Uferdynamik	1	Geologie	
Sohldynamik	1	Kalk (Rhät, Jura)	
Laufentwicklung	1		
Substrat	1		
Strukturen im Bachbett	1		
Ufervegetation	1		
	1	Strasse verläuft oberhalb des Baches im Hang. Abschnitt mit sehr gutem Natürlichietsgrad.

Foto 10: Bachbett, flussabwärts

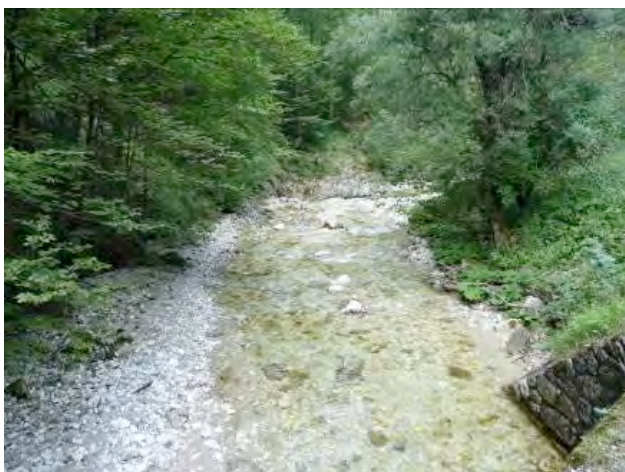
Uferdynamik	1	Geologie	
Sohldynamik	1	Hauptdolomit	
Laufentwicklung	1	Gerinne bildet ein breites, relativ gerades Bachbett aus. An den Ufern lagert der Bach Schuttfracht, aus den oberen steileren Bereichen, in Form kleinerer Sedimentbänke ab (siehe Foto 11).	
Substrat	1		
Strukturen im Bachbett	1		
Ufervegetation	1		
	1	Abschnitt mit sehr gutem Natürlichkeitsgrad.

Foto 11: Blick von Brücke, links im Bild Sedimentbank, flussabwärts

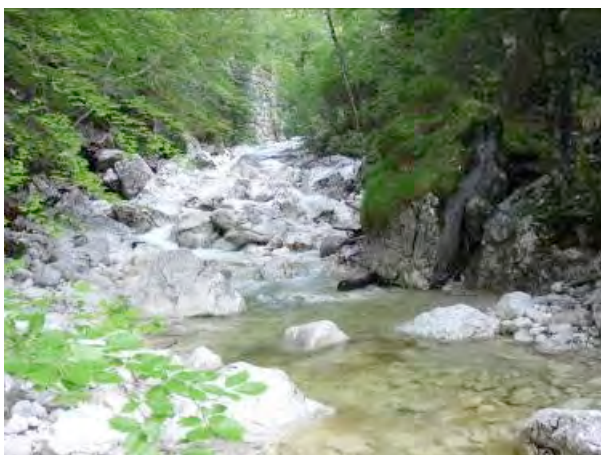
Uferdynamik	1	Geologie	
Sohldynamik	1	Wettersteinkalk	
Laufentwicklung	1	Grobes Geröll, Totholz und kleinere Wasserfälle zeichnen den Durchbruch der Krummen Steyr/Inn durchs Sengengebirge aus. .	
Substrat	1		
Strukturen im Bachbett	1		
Ufervegetation	1		
	1

Foto 143: Durchbruchsbereich, im Hintergrund Seitenfundament einer Brücke, flussaufwärts

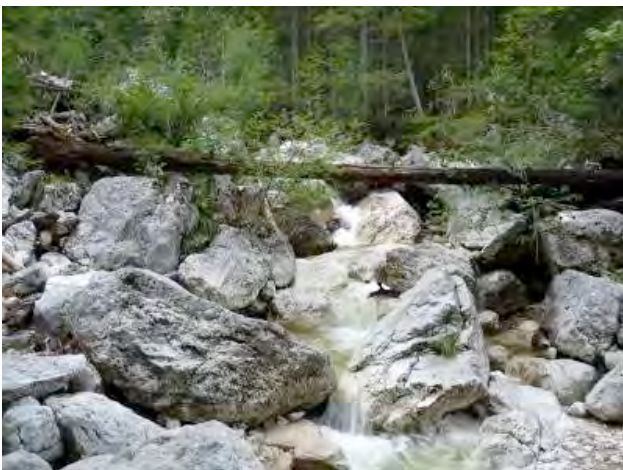
Uferdynamik	1	Geologie	
Sohldynamik	1	Wettersteinkalk	
Laufentwicklung	1	Durchbruchbereich der Krummen Steyr/Inn durchs Sengsengebirge. Große Blöcke und Reste von Verklausungen im steilen Bachbett prägen diesen Abschnitt.	
Substrat	1		
Strukturen im Bachbett	1		
Ufervegetation	1		
	1

Foto 15: Wildbachschutt in Blockgröße verdeutlicht die Hochwasser- und Reliefenergie, flussaufwärts

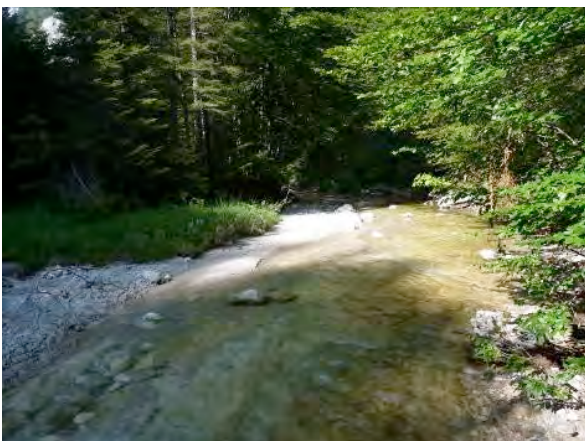
Foto 18: Teilweise bewachsene Sedimentbank, Flachwasserbereich mit geringer Strömung, flussabwärts

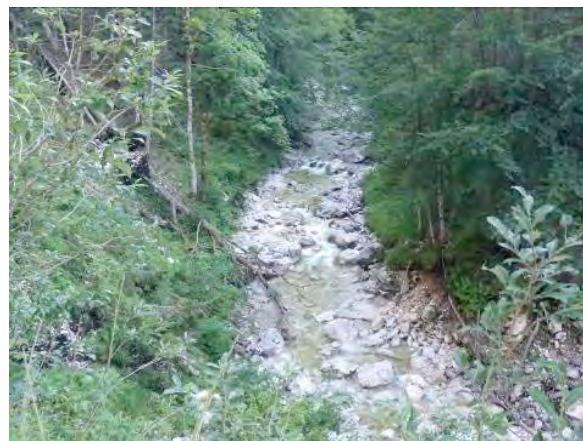
Uferdynamik	1	Geologie	
Sohldynamik	1	Anfang des Durchbruchbereichs der Krummen Steyr/Inn durchs Sengengebirge. Bach wird zunehmend schmaler und schnell fließender.	
Laufentwicklung	1		
Substrat	1		
Strukturen im Bachbett	1		
Ufervegetation	1

Foto 19: Beginn des engen Durchbruchbereichs, flussaufwärts

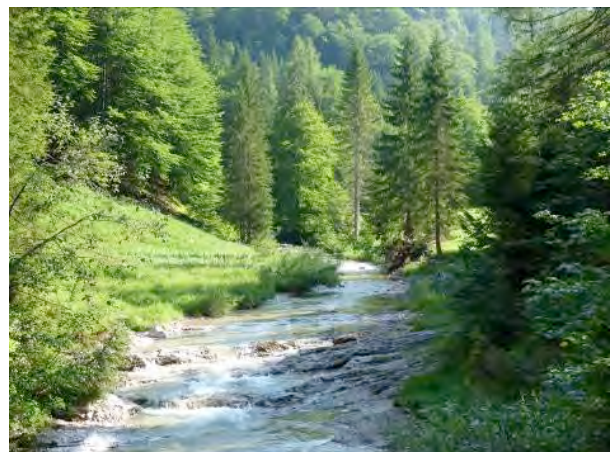
Uferdynamik	1	Geologie	
Sohldynamik	1	Hauptdolomit	
Laufentwicklung	1	Bauwerke wie Reste einer alten Klausanlage (siehe Foto 20) oder die Steinschlichtung im Bereich des Biwakplatzes haben okalen Einfluss auf die natürliche Laufentwicklung und die Strukturvielfalt dieses Abschnitts.	
Substrat	1		
Strukturen im Bachbett	1		
Ufervegetation	1		
	1

Foto 20: Blick von Brücke zum Biwakplatz, flussaufwärts

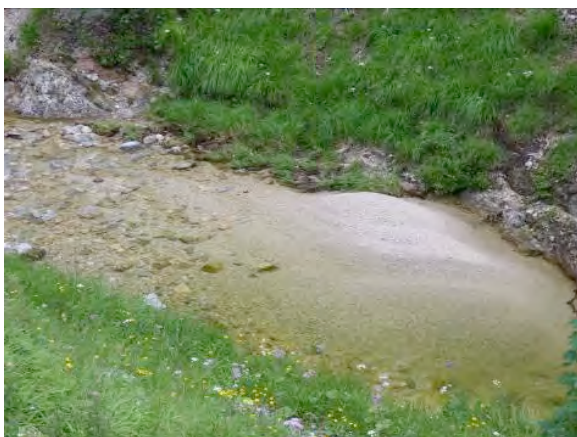
Foto 22: Sedimentbank (unbewachsen)

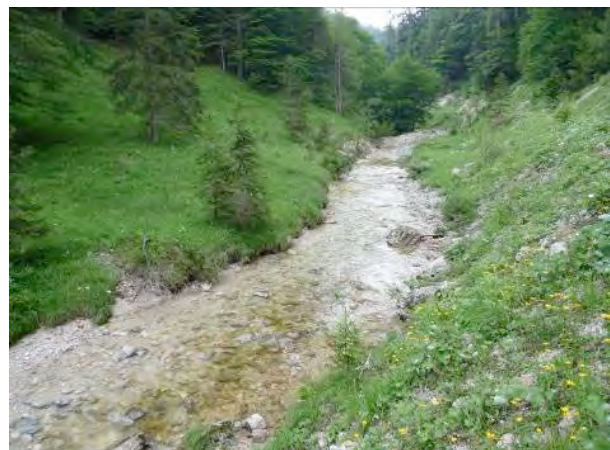
Uferdynamik	1	Geologie	
Sohldynamik	1	Hauptdolomit	
Laufentwicklung	1	Bachbett wird in diesem Abschnitt breiter. Schotterterrassen (siehe Foto 23) an den Ufern (wahrscheinlich Spuren des Klausbetriebs) sind bewachsen..	
Substrat	1		
Strukturen im Bachbett	1		
Ufervegetation	1		
	1

Foto 23: Ufervegetation auf Schotterterrasse, flussaufwärts

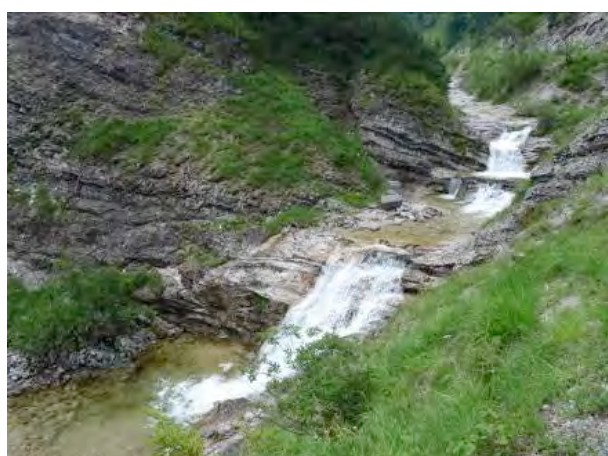
Uferdynamik	1	Geologie	
Sohldynamik	1	Hauptdolomit	
Laufentwicklung	1	Die Krumme Steyr/Inn verlässt nach diesem Abschnitt das eng gekrümmte Tal des Schafgrabens. Stufen am Grundgestein treten vereinzelter auf, es kommt zur vermehrten Ablagerung von Sediment. So kommt es zur Ausprägung vieler Strukturmerkmalen im Bachbett.	
Substrat	1		
Strukturen im Bachbett	1		
Ufervegetation	1

Foto 25: Stufen und Bodinge im Hauptdolomit, flussaufwärts

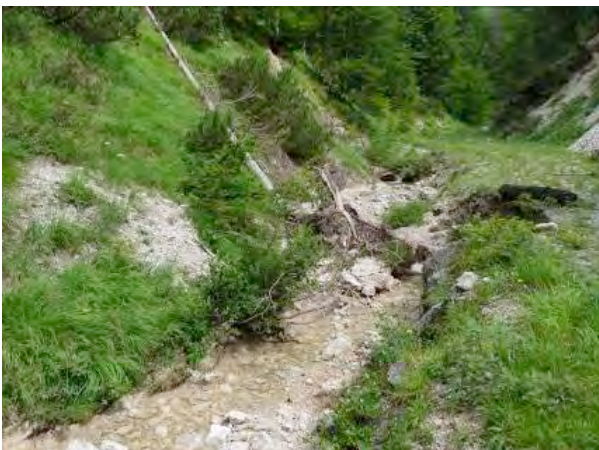
Foto 26: Kleine Verklausungen und Aufschotterungen sorgen im gering schüttenden Bach für Strukturvielfalt, flussaufwärts

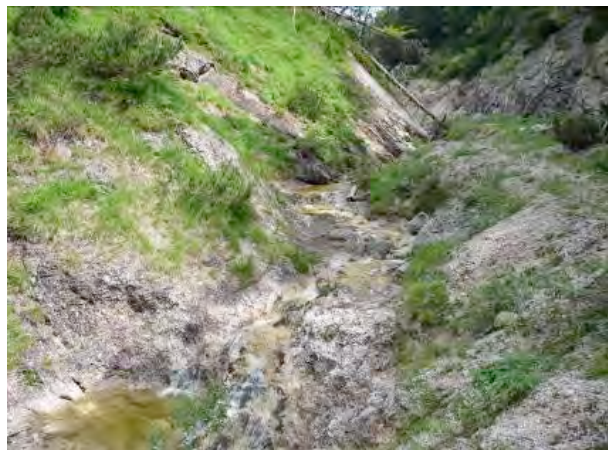
Foto 27: Bereiche des Bachs am Grundgestein sind meist schnell fließend und lassen keinen Raum für Sedimentation, flussaufwärts

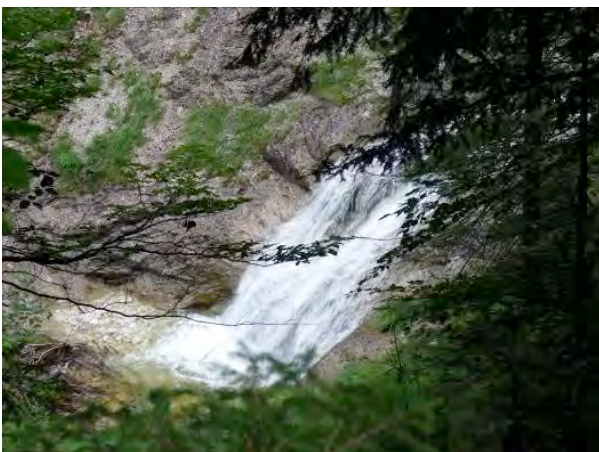
Uferdynamik	1	Geologie	
Sohldynamik	1	Hauptdolomit	
Laufentwicklung	1	Die engen und steilen Klammbereiche dieses Abschnitts durchfließt der Bach sehr schnell. Strasse ist in diesem Talabschnitt weit vom Bach entfernt. Im Mündungsbereich fließt der Bach langsamer, schottert auf und nimmt mehr Platz ein.	
Substrat	1		
Strukturen im Bachbett	1		
Ufervegetation	1		
	1

Foto 34: Wasserfall im Klammbereich

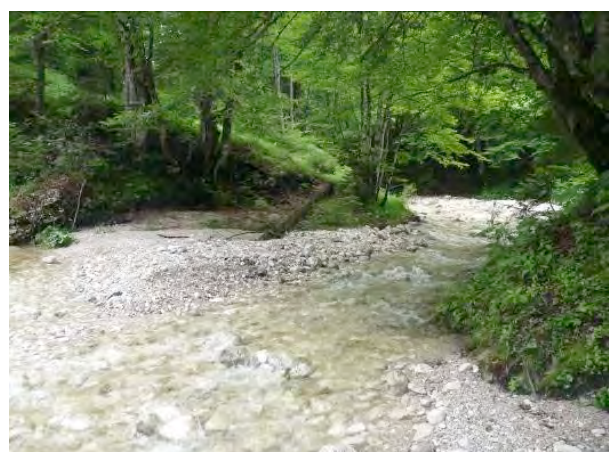
Foto 33: Aufschotterung im Mündungsbereich (beim Biwackplatz), flussabwärts

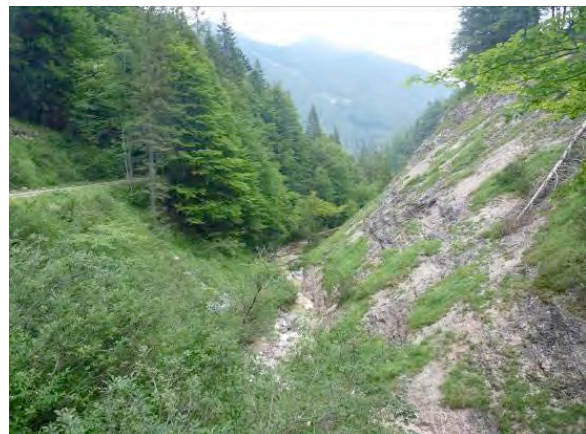
Uferdynamik	1	Geologie	
Sohldynamik	1	Hauptdolomit, Kalk (Reiflinger, Wetterstein)	
Laufentwicklung	1	Bach durchfließt steile Bereiche am Grundgestein. Über weite Teile sehr schmales Bachbett, aber auch Bereiche mit vielen Strukturtypen im Bachbett (siehe Foto 35).	
Substrat	1		
Strukturen im Bachbett	1		
Ufervegetation	1		
	1

Foto 36: Steile Uferböschungen, schmales Bachbett, flussaufwärts

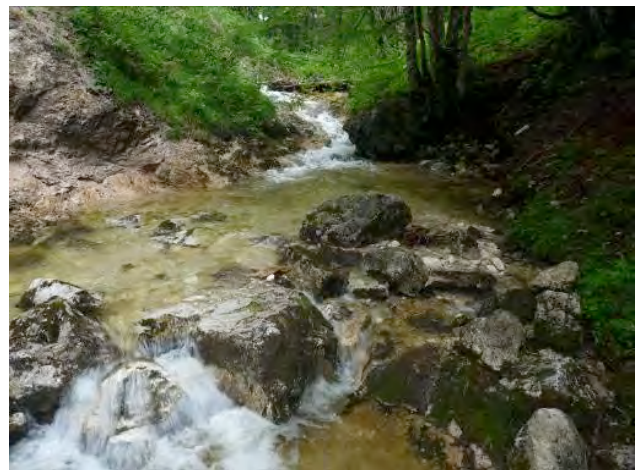
Uferdynamik	1	Geologie	
Sohldynamik	1	Wettersteinkalk	
Laufentwicklung	1	Schüttung des Baches und Gefälle nehmen zu. Vorhandensein unterschiedlichster Strukturtypen. Die Strasse verläuft im Hang und hat keinen Einfluss auf diesen Bachabschnitt.	
Substrat	1		
Strukturen im Bachbett	1		
Ufervegetation	1		
	1

Foto 38: Schüttung und Gefälle nehmen zu, flussaufwärts

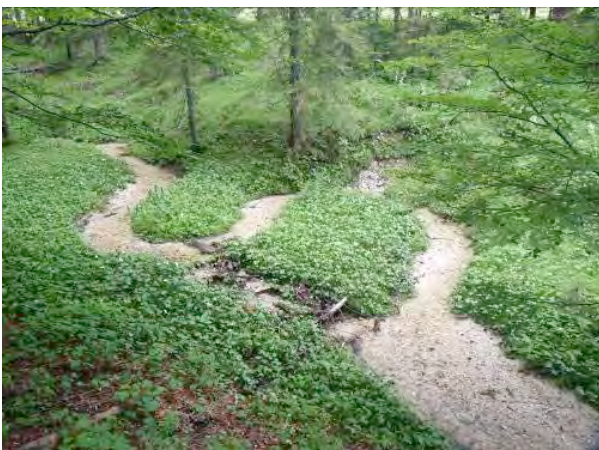
Uferdynamik	2	Geologie	
Sohldynamik	1	Wettersteinkalk	
Laufentwicklung	1	Ruhig fließender natürlicher Abschnitt.	
Substrat	1	Stellenweise Bildung schöner Mäander.	
Strukturen im Bachbett	1	Einfluss der Strasse ist kleinräumig gegeben.	
Ufervegetation	1	Durch Einmündung von Seitengräben und Quellaustritten in den Hängen nimmt die Schüttung zu.	
	1.2

Foto 39: Mäander

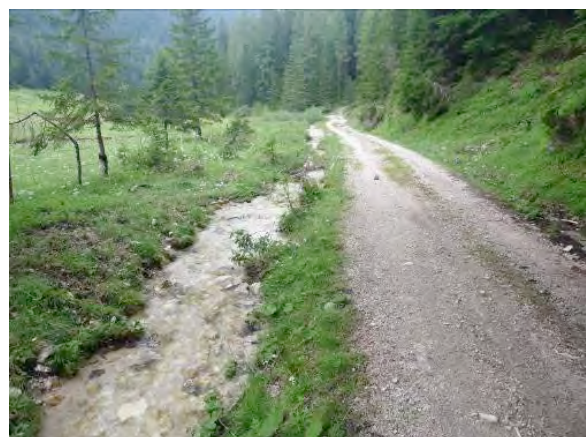
Foto 40: Bachverlauf neben Strasse, flussabwärts

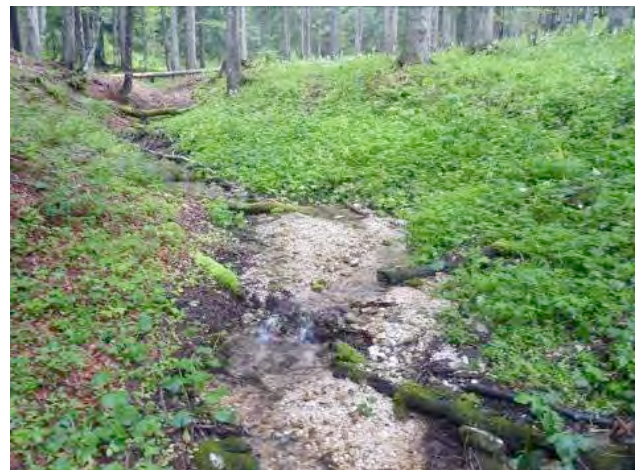
Uferdynamik		Geologie
Sohldynamik	1	Wettersteinkalk
Laufentwicklung	1	Ursprung im Wald aus einigen schwach schüttenden Quellen. Langsam fließend, keine Spuren ausgeprägter Hochwasserdynamik. Keine Beeinflussung des Bachabschnitts durch die Strasse.
Substrat	1	
Strukturen im Bachbett	1	
Ufervegetation	1	
	1

Foto 41: Ursprungsquellen im Bach, flussaufwärts

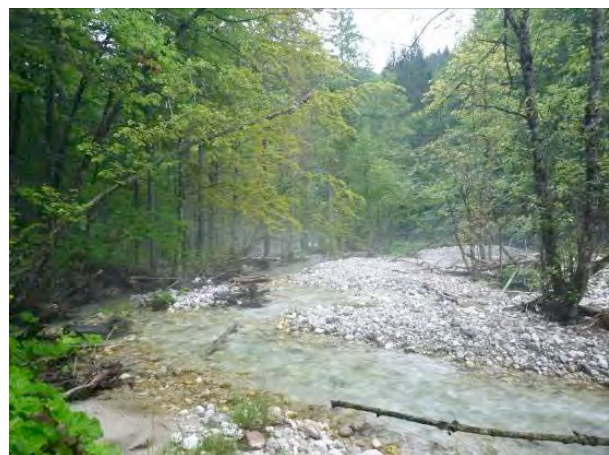
Uferdynamik	1	Geologie	
Sohldynamik	1	Kalk (Rhät, Jura)	
Laufentwicklung	1	Natürlicher Bachabschnitt des Blöttenbachs. Lokale Beeinflussung durch Kraftwerk. Passierbar für Fische. Bachaufwärts große Schotterbänke, dazwischen verzweigt sich das Gerinne (siehe Foto 44).	
Substrat	1		
Strukturen im Bachbett	1		
Ufervegetation	1

Foto 43: Große bewachsene Sedimentbänke, verzweigtes Bachbett, flussabwärts

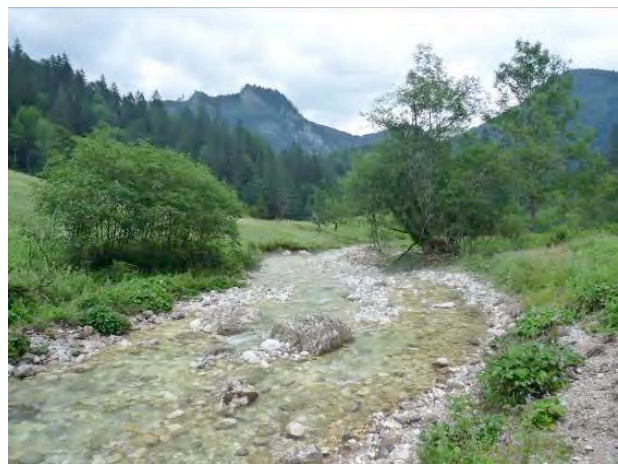
Blößenbach fließt im breiten Bachbett. Sedimentablagerungen in Form von Schotterbänken sind häufig.

Foto 46: Sedimentbänke an Ufern und in Bachmitte, flussabwärts

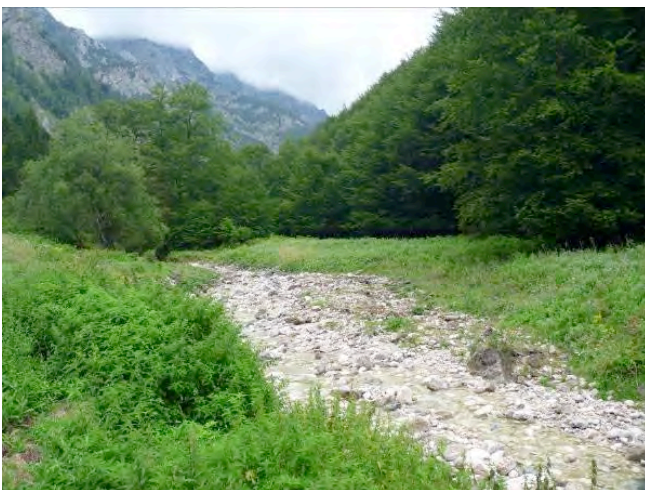
Uferdynamik	1	Geologie	
Sohldynamik	1	Alluvial, Hangschutt	
Laufentwicklung	1	Trotz geringer Schüttung kommt es zur Ausbildung eines relativ breiten Bachbetts mit hoher Sedimentfracht (Zeugnis von Hochwasserdynamik im Hauptdolomit).	
Substrat	1		
Strukturen im Bachbett	1		
Ufervegetation	1		
	1

Foto 47: Bachbett, Blick auf die schroffen Kalkfelsen des Sengengebirges, flussaufwärts

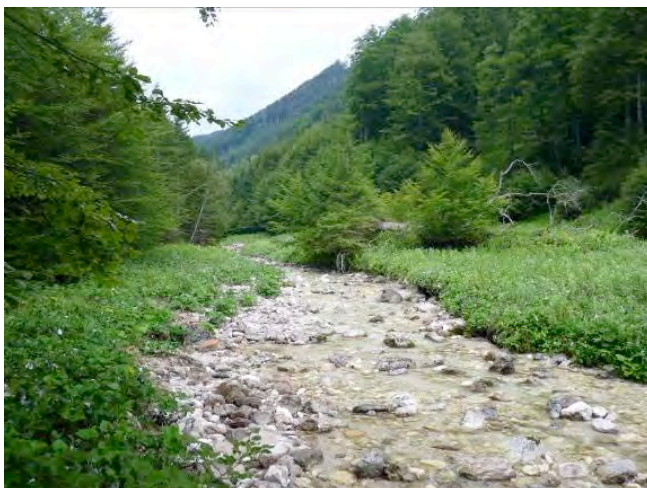
Bachabschnitt mit sehr gutem Natürlichkeitsgrad. Die Ufervegetation der Schotterterrassen reicht bis an die Mittelwasserlinie herab (siehe Foto 49).

Foto 48: Bewachsene Schotterterrassen, flussaufwärts

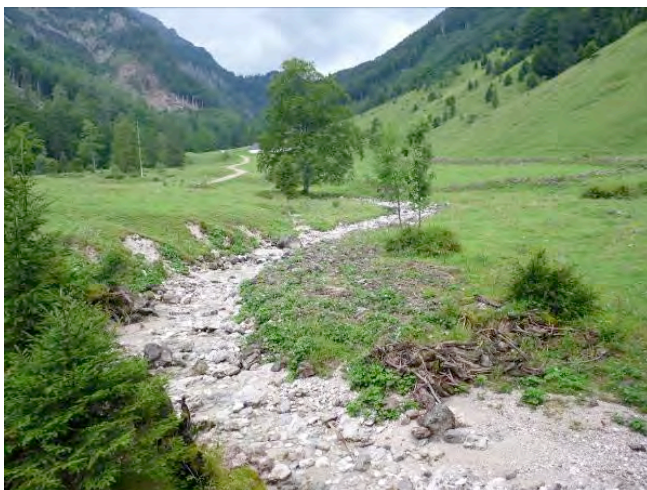
Uferdynamik	1	Geologie	
Sohldynamik	1	Alluvial, Hangschutt	
Laufentwicklung	1	Bach durchfließt Blumauer Alm. Keine Beeinflussung der natürlichen Laufdynamik des Gerinnes.	
Substrat	1		
Strukturen im Bachbett	1		
Ufervegetation	1		
	1

Foto 49: Blick auf die Blumaueralm, flussaufwärts

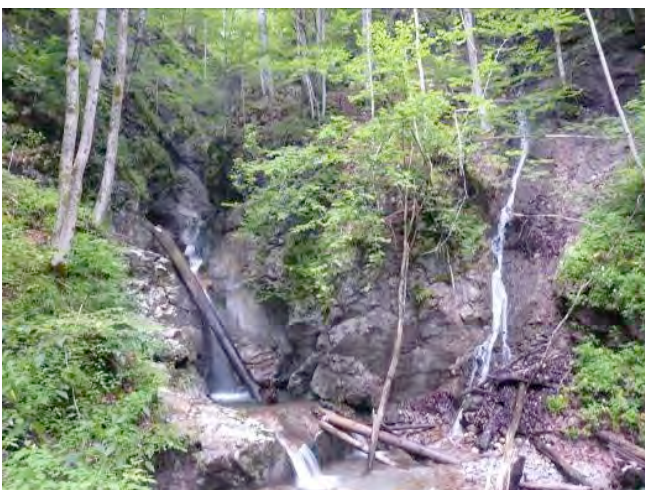
Uferdynamik ist auf der Höhe des Gasthauses durch Holzverbauung etwas eingeschränkt. Ansonsten keine wesentliche Beeinflussung des Gerinnes.

Foto 50: Bodinge, flussaufwärts
